### LIFE SouPLess

# Evaluation: passive system for riverine micro- and macro-plastics removal

### Report Project PoA Task <DB.2.3>

LIFE17 ENV/NL/170339

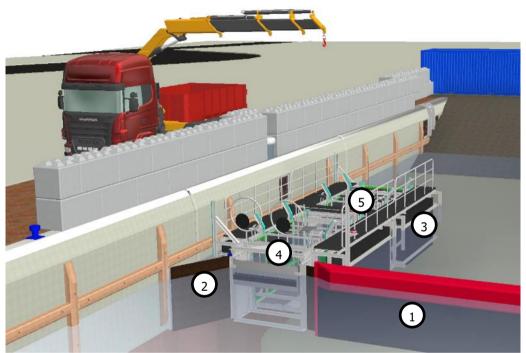
Figure 2-1: Circular plastic catcher: boom (1), screen between the quay and the catcher (2), floating frame (3) with two collection cages: for large litter (4) and for small litter (5).

A small flexible screen, see Ref. 2 in Figure 2-1, ensures that no dirt gets between the system and the quay.

The collection system consists of a floating boom with 0.5 m freeboard and an underwater screen that reaches up to 1.5 m in depth. The boom has a length of 100 m measured from the plastic catcher.

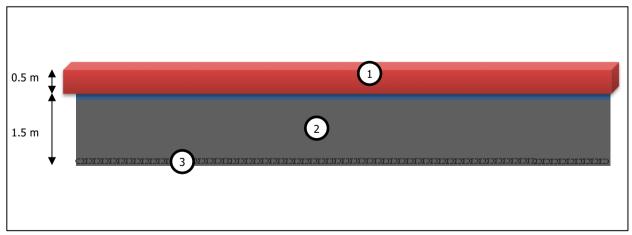
Figure 2-3: Overview of a section of the boom with floating part (1), underwater screen (2), ballast chain for the underwater screen (3).

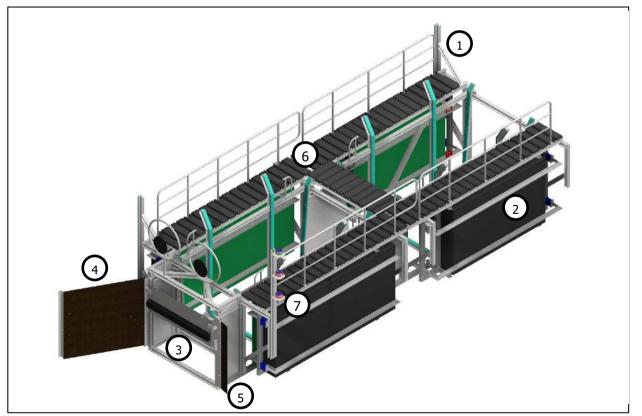
Figure 2-4: Floating frame consisting of a steel frame (1) supported by floaters (2) with a non-return door (3), a geotextile screen that makes the seal with the quay (4), and a geotextile screen that makes the seal with the boom (5), walkway (6) and lighting (7).

The frame is equipped with a walkway with hand-railing, see Ref. 6 in Figure 2-4. Access to the plastic catcher is only necessary for inspection, repair or maintenance.

A screen consisting of a flexible geotextile cloth is stretched between the quay and the frame to prevent leakage of waste between the plastic catcher and the quay, see Ref. 4 Figure 2-4. A similar screen makes the seal between the frame and the boom, see Ref. 5 Figure 2-4.

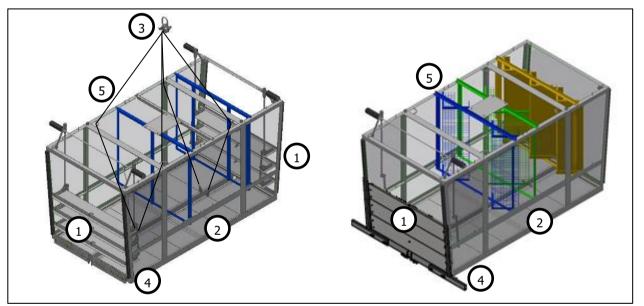
Figure 2-5 : Large waste collection cage (left) and small waste collection cage (right). Both cages are equipped with: (1) fins that are open in normal condition and close during hoisting to prevent the litter from escaping at the front and/or rear, (2) plates at the bottom that open when emptying the cages, (3) quadrilateral connected to the valves that keep the valves closed during lifting, (4) sliding supports (left closed, right open) that are retracted during emptying to support the collection cages on the waste container, causing the valves to open, (5) bulkheads (right)/poles (left) that prevent the litter from leaving the system when the wind falls or turns.

The front collector is equipped with Louvre doors at the front and rear, see Ref. 1 in Figure 2-5, which are open in normal condition (fins horizontally). If the system is hoisted for emptying, the fins will close so that litter cannot escape the front or rear. The rear system only has fins at the front and is equipped with a plastic mesh wall at the back.

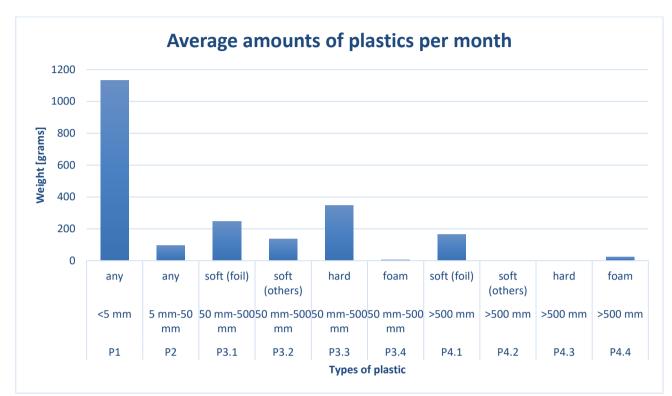
Figure 2-8: Average amounts of plastics per month

As shown in the protocol, see Appendix I, there are many different categories in which the plastic waste is categorised. Figure 2-8, shows the average amounts for the different categories. It is interesting that mostly smaller objects are caught by Patje Plastic. For example: one sample is shown in Figure 2-9. The micro-plastics are mostly plastic pellets used for plastic production, which are seen on the right picture. Bigger plastics are mostly present as foam and soft foil.

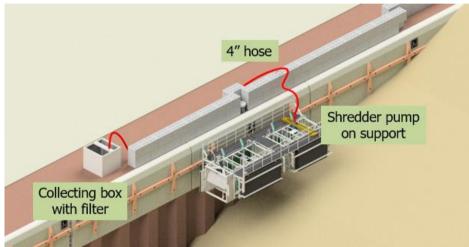
Figure 2-10: Shredder pump lay-out

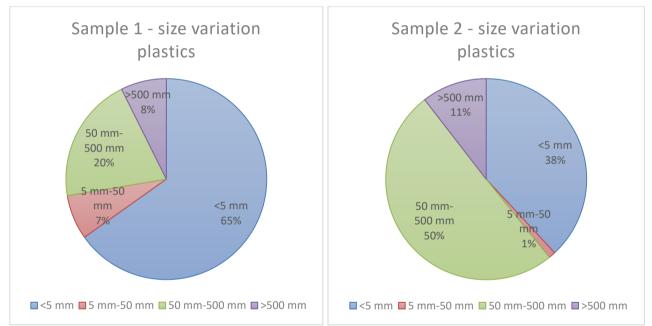
Figure 3-13: Size distribution of the sampled plastics: sample 1 - January 2020 (left), sample2 - March 2020 (right)

As shown in Figure 3-13, the samples consist mainly of plastic items either smaller than 5 mm (pellets) and items with a size between 50 - 500 mm. At this stage, the size distribution cannot be compared between the two samples (more sampling sessions are necessary).

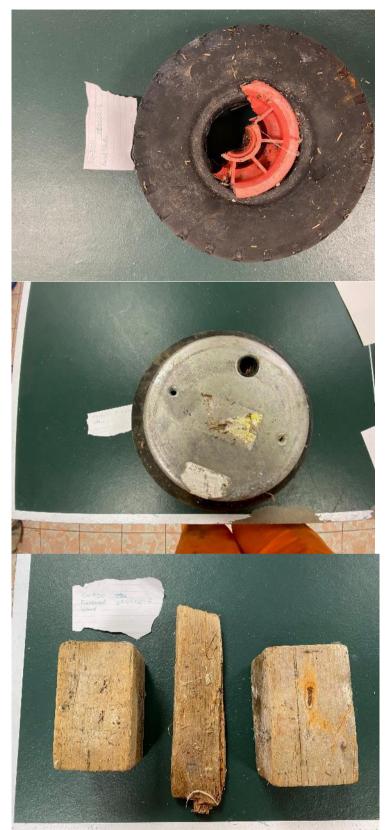
The second sample apparently was more heterogeneous, however at a closer look, the additional types of litter besides plastics and biomass are also items which are quite unusual to be collected on a regular basis.

Figure 3-15: Wheel made of (predominantly) rubber, metal piece, and wooden blocks

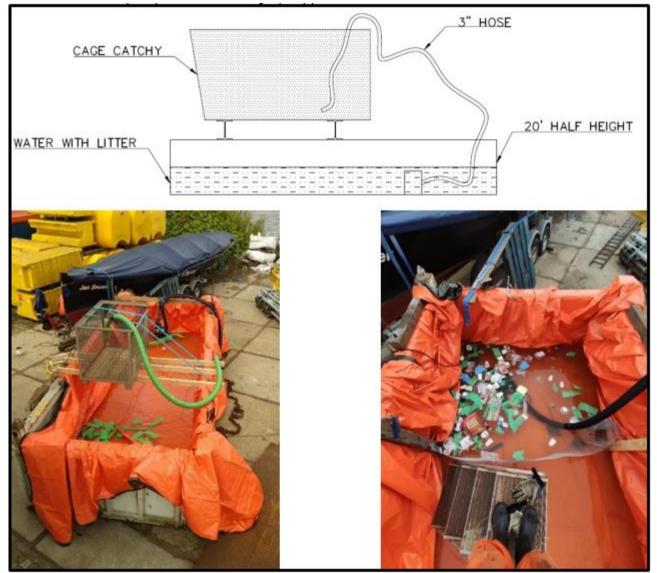
Figure 3-17: Test setup at Boys yard

- Half height, inside covered with tarpaulin
- Cage catchy on top of half height, supported on 2 H-beams
- Shredder pump inside half height, supported on tiles
- See Figure 3-17

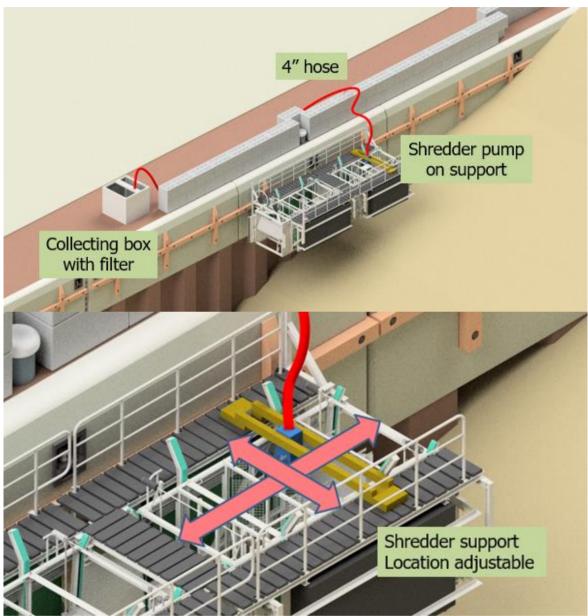
Figure 3-18: test setup at Port of Anwerp

Pump settings are 50Hz, running on 1.5kW and has the topside of the pump house 8 cm under water. See Figure 3-18.

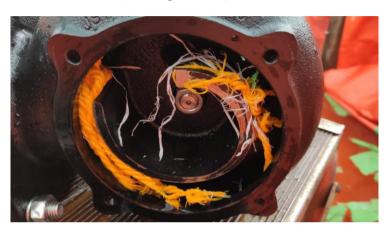
Figure 3-20: The pump jammed on the yellow 5mm rope

- By switching pump on and off every 20s, most small litter in area 40cm away from pump can be transferred;
- A submergence depth of 10cm to the outer radius of the protection still creates a vortex. Probably this will not affect the lifetime, as other parts will fail first;
- What fits through pump course protection grid, will be transferred, see Figure 3-19;
- The pump jammed on the yellow 5mm rope, see Figure 3-20;
- Trash ends up nicely in the collection box / container, see Figure 3-21;

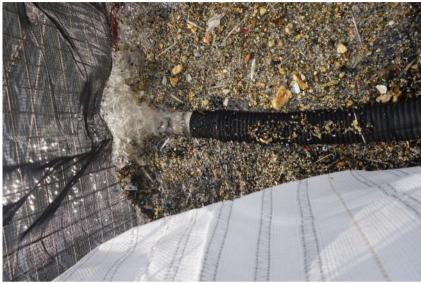
Figure 3-22: Litter transferred by the pump from patje plastic to collecting box

• Quite some litter can be transferred (mainly plastic pellets), see Figure 3-22.

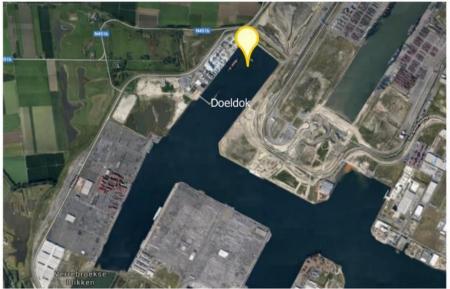
Figuur 3-1: Bovenaanzicht van het Doeldok. De werklocatie bevindt zich bij de Noordwestelijke kade van het dok.

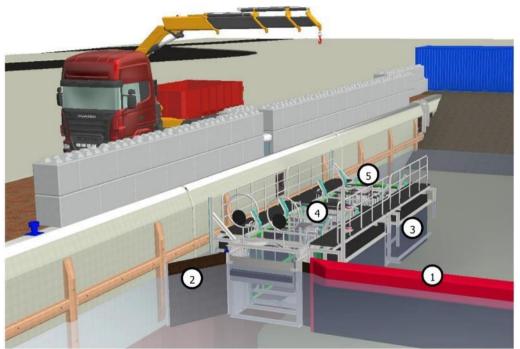
Figuur 4-1: Circulaire plasticvanger: (1) vangarm/afleider, (2) scherm tussen de kade en de vanger, (3) drijvend frame met twee opvangbakken (4) voor groot zwerfvuil en (5) voor klein zwerfvuil.

Een klein flexibel scherm (Ref. 2 in Figuur 4-1) zorgt dat er geen vuil komt tussen het systeem en de kade.

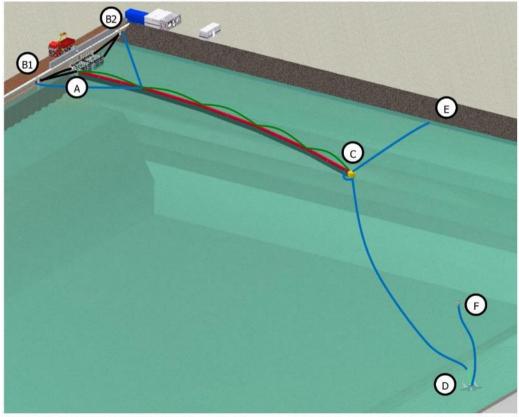
Figuur 4-2: Afmeerpunten voor de afleider: de 1<sup>e</sup> sectie van de afleider is aan de plasticvanger vast gemaakt (A); de 2<sup>e</sup> sectie van de afleider is verbonden met de kade door 2 afmeerlijnen (B1) en (B2); de laatste sectie van de afleider is verbonden via een ankerboei (C) aan een penetratieanker (D) op de bodem van het Doeldok, en een grondanker (E) op het talud. Een signalisatie boei (F) markeert het anker.

- De eerste sectie van de afleider is aan de plasticvanger vastgemaakt (A);
- De tweede sectie van de afleider is verbonden aan de kade door twee afmeerlijnen (B1) en (B2);
- Het uiteinde van de afleider is verbonden via een 5 tons boei (C) aan een Delta Flipper anker (D) en aan een grondanker op het talud (E).

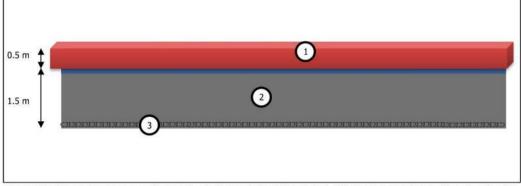
Figuur 4-3: Overzicht van een sectie van de afleider met (1) drijvend deel, (2) onderwaterscherm, (3) ballast ketting voor het onderwaterscherm.

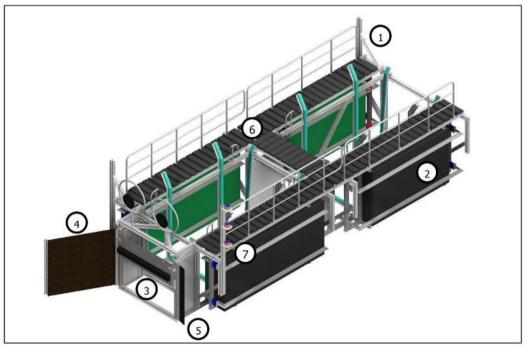
Figuur 4-4: Drijvend frame bestaande uit een stalen frame (1) ondersteund door drijvers (2) met een terugslagklep (3), een scherm (4) die de afdichting maakt met de kade, en een scherm (5) die de afdichting maakt met de afleider, looppad (6) en verlichting (7).

Een scherm bestaande uit een flexibele geotextiel doek wordt gespannen tussen de kade en het frame om lekkage van afval tussen de plasticvanger en de kade te voorkomen. Een gelijkaardig scherm maakt de afdichting tussen het frame en de afleider.

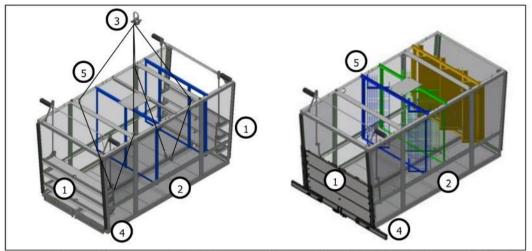
Figuur 4-5: Opvangbak voor groot afval (links) en opvangbak voor klein afval (rechts). Beide opvangbakken zijn voorzien van: (1) lamellen die open zijn in normale toestand en zich sluiten tijdens het hijsen om te voorkomen dat het vuil aan de voor- en/of achterzijde ontsnapt, (2) kleppen aan de onderkant die opengaan voor het ledigen van de opvangbakken, (3) viersprong verbonden aan de kleppen die de kleppen dicht houdt tijdens het hijsen, (4) schuifsteunen (links dicht, rechts open) die ingeschoven worden tijdens het ledigen om de opvangbakken te ondersteunen op de afvalcontainer, waardoor de kleppen open gaan, (5) schotten (rechts)/palen (links) die voorkomen dat het vuil uit het systeem gaat als de wind valt of draait.

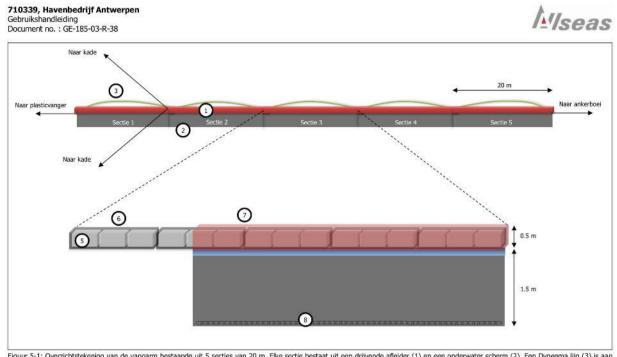
Figur 5-1: Overzichtstekening van de vangarm bestaande uit 5 secties van 20 m. Elke sectie bestaat uit een drijvende afleider (1) en een onderwater scherm (2). Een Dyneema lijn (3) is aan elke sectie van de afleider verbonden. Het drijvend deel van de afleider is gemaakt uit 15 EPS blokjes (5) die individueel verpakt zijn en daarna per drie blokken in geotextiel binnenhoezen (6), en in een PVC buitenhoes (7). Het onderwater scherm is gemaakt uit een geotextiel doek en is geballast door middel van en ketting (8).

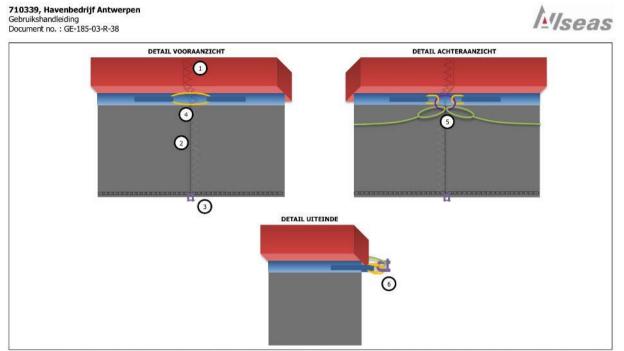
Figure 5-2: Verbinding van de secties van de afleider door middel van een rits op het drijvend deel (1) en op het onderwater scherm (2) en door middel van soft shackles. Op de voorkant van de afleider maakt een 4.5 tons soft shackle (4) de verbinding tussen de secties van de afleider. De Dyneema lijnen, die aan elke sectie van de afleider verbonden zijn, zijn aan elkaar en aan de achterkant van de afleider verbonden door middel van een 13.5 tons soft shackle (5). Een 17 tons harpsluiting (6) is geïnstalleerd op sectie 5 van de afleider om de afleider en de Dyneema lijn te verbinden.

Een 17 tons harpsluiting is aan de losse uiteinde van sectie 5 van de afleider geïnstalleerd, en een 8.5 tons harpsluiting of het losse uiteinde van sectie 1 om de Dyneema lijnen en de soft shackles op het PVC doek aan elkaar vast te maken. De harpsluitingen worden later gebruikt om de afleider aan de ankerboei aan een kant en aan de plasticvanger aan de andere kant te verbinden (zie detail uiteinde in Figuur 5-2).

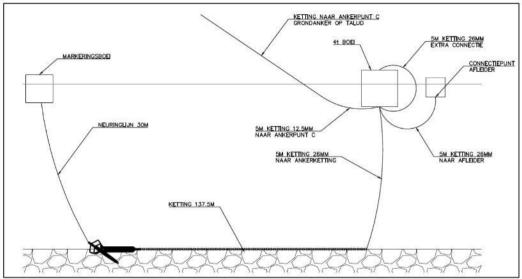
Figuur 5-4: Koppeling tussen de ankerboei, het grondanker, het penetratie anker op de bodem en de afleider.

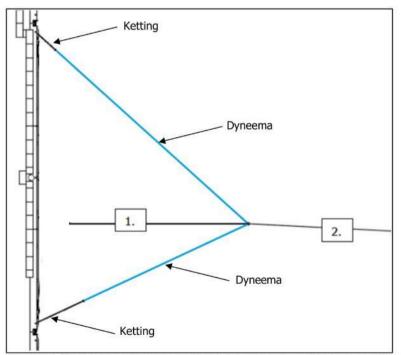
Figuur 5-5: Afmeren van sectie 2 van de afleider aan de kade door middel van een bridle.

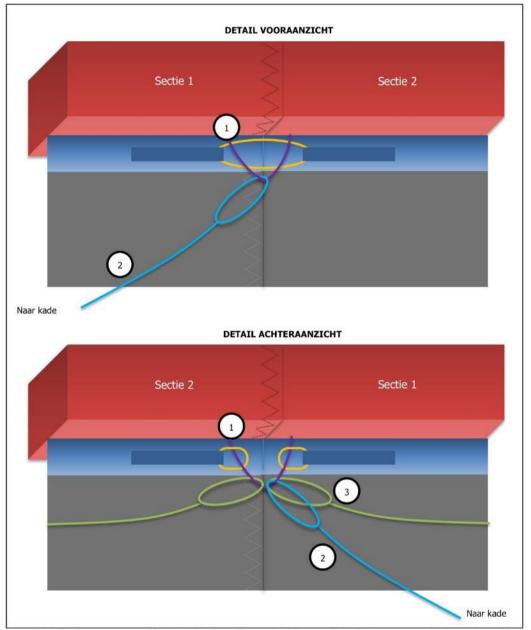
Figuur 5-6: Detail van de connectie tussen de 2<sup>de</sup> sectie van de afleider en de bridle naar de kade. De twee afmeerlijnen (2) zijn aan elkaar en aan de afleider verbonden en aan de Dyneema lijnen (3) aan de achterkant van de afleider door middel van een 13.5 ton soft shackle (1).

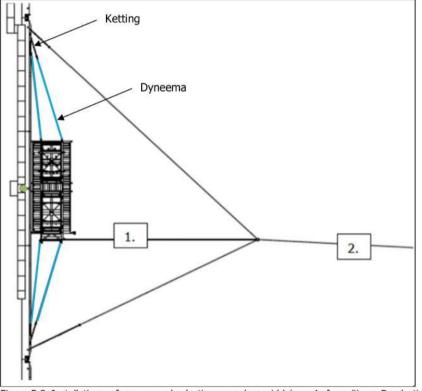
Figuur 5-8: Installatie en afmeren van de plasticvanger door middel van 4 afmeerlijnen. De plasticvanger is gecentreerd op de noordelijke bolder op de kade (in het groen).

4 hijskabels worden aan de plasticvanger vast gemaakt, zoals aangegeven op Figuur 5-7. De plasticvanger wordt dan in het water gehesen tot aan zijn installatie locatie, i.e. gecentreerd op de noordelijkste bolder op de kade (zie Figuur 5-8).

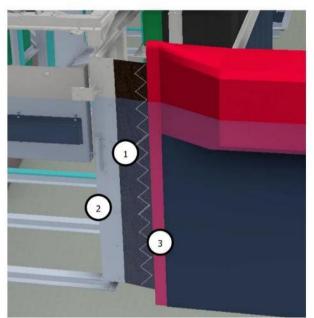
Figuur 5-9: Detail van de connectie tussen sectie 1 van de afleider en het drijvend frame – Vooraanzicht. Een geotextiel doek (1) is gespannen tussen de vanger en sectie 1 van de afleider. Het doek is ingeklemd aan de plasticvanger (2), en geritst aan de afleider (3).

Om verliezen tussen het drijvend frame en de afleider te voorkomen, wordt een geotextiel doek tussen de afleider en de vanger gespannen (zie Figuur 5-9 en Figuur 5-10). Een zijde is ingeklemd aan de plasticvanger, de andere zijde wordt aan de eerste sectie van de drijvende afleider geritst. De rits wordt geborgd met een tiewrap.

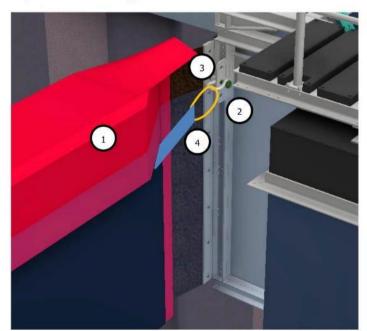
Figuur 5-10: Detail van de connectie tussen sectie 1 van de afleider en het drijvend frame – Achteraanzicht. Sectie 1 van de afleider (1) is verbonden met het pad-eye op de plasticvanger (2) door middel van een 8.5 tons harpsluiting (3) en een soft shackle (4).

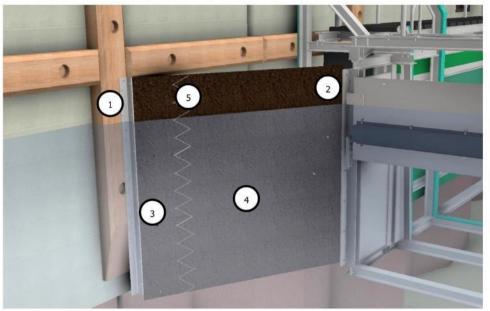
Figuur 5-11: Afdichting tussen de kade en de plasticvanger (2) door middel van een geotextiel doek (3) die uit 2 delen bestaat. De delen zijn ingeklemd tussen RVS profielen aan de kadezijde (1) en stalen profielen aan de vangerzijde (2). De delen van het doek zijn aan elkaar verbonden door middel van een rits (5).

Om lekkage van afval te voorkomen wordt een scherm gespannen tussen de kade en de plasticvanger (zie Figuur 5-11). Het scherm bestaat uit een geotextiel doek van 3 m breed en 1.8 m hoog. In het doek zit elastisch touw die het doek strak houdt maar rek toelaat. Het doek is aan zowel de kadezijde als de vangerzijde ingeklemd. Koppeling gebeurd door een rits die uit twee delen bestaat. Na installatie is het borgen van de ritsen met behulp van een tiewrap noodzakelijk. Door het elastisch touw aan te spannen geeft men deze afsluiting een mooie vorm.

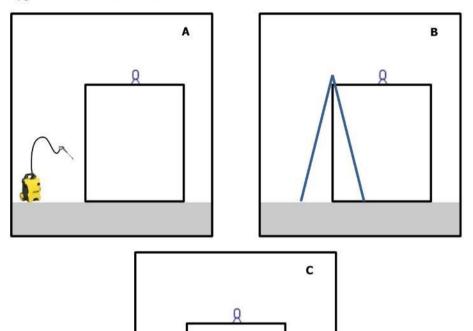
Figuur 6-4. Stappen van de schoonmaakprocedure; A: Vanaf de buitenkant van de opvangbak: de medewerker spuit de zijwanden van de opvangbak; B: De medewerker komt in de opvangbak doormiddel van een ladder; C: De medewerker spuit de zijwanden, schotten (als aanwezig) en de bodemdeuren van de opvangbak schoon. De medewerker ruimt het afval op doormiddel van een stoffer en blik of een soortgelijk hulpmiddel.

Stap S3 Schoonspuiten vanaf de buitenkant (zie Figuur 6-4 A)		
Stap S3.1	Controleer op schade voor dat je begint met reinigen.	
Stap S3.2	Tenzij er schaden is, spuit alle wanden van de opvangbak schoon.

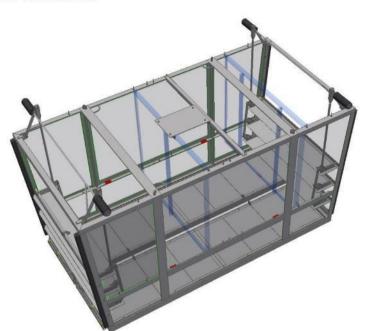
Figuur 10-1: Anodes op de structuur van de opvangbak (3 anodes zijn geplaatst, er is ruimte voor een 4<sup>de</sup> anode).

Anodes are installed on the 2 collection trays to protect the coated steel construction from corrosion. Three anodes are placed on the steel frame of the cages, two anodes on the bottom doors and one anode per bulkhead rack.

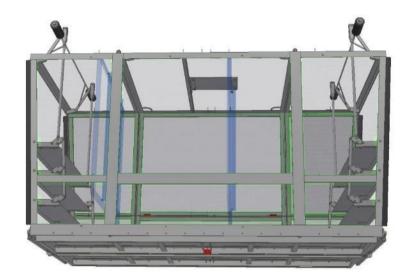
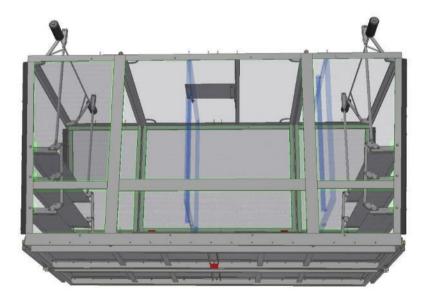
Figuur 10-2: Anodes aan de onderkant van elke bodemdeur.

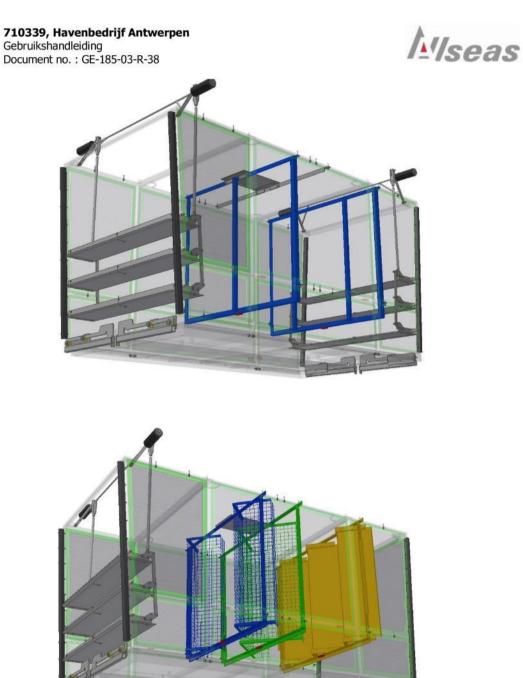
Figuur 10-3: Anodes aan de onderkant van elke schotten rek (Boven: voorste kooi boven; Onder: achterste kooi).

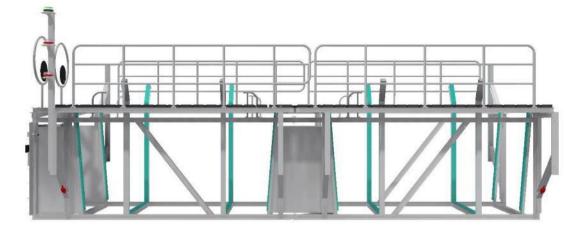
Figuur 10-4: Anodes op het drijvend frame - Dokzijde.

To protect the coated steel structure from corrosion, zinc anodes are applied to the floating frame. Four anodes are mounted on each of the four corners of the frame.

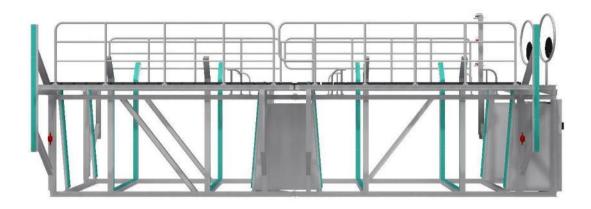
Figuur 10-5: Anodes op het drijvend frame – Kadezijde.
