LIFE SouPLess

Evaluation passive system for riverine micro- and macro-plastics removal

**Report Project Catchy B3
Task <DB.3.3>**

RIJKSWATERSTAAT PILOTPROJECT – ZWERFAFVAL AFVANGEN IN DE NIEUWE MAAS BIJ VIJFSLUIZERHAVEN

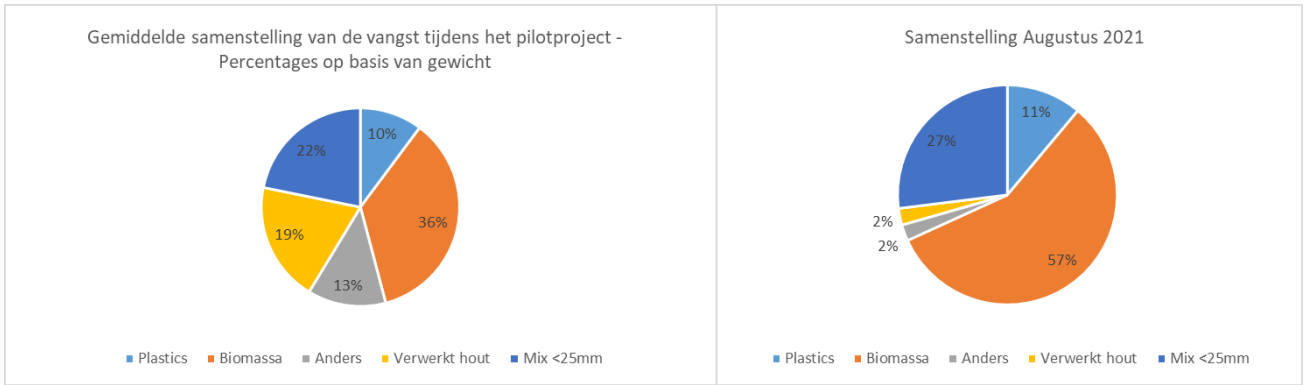
Figure 4: Comparison of the collection per ratio of Catchy pilot project (left) and extra monitoring flood (right)

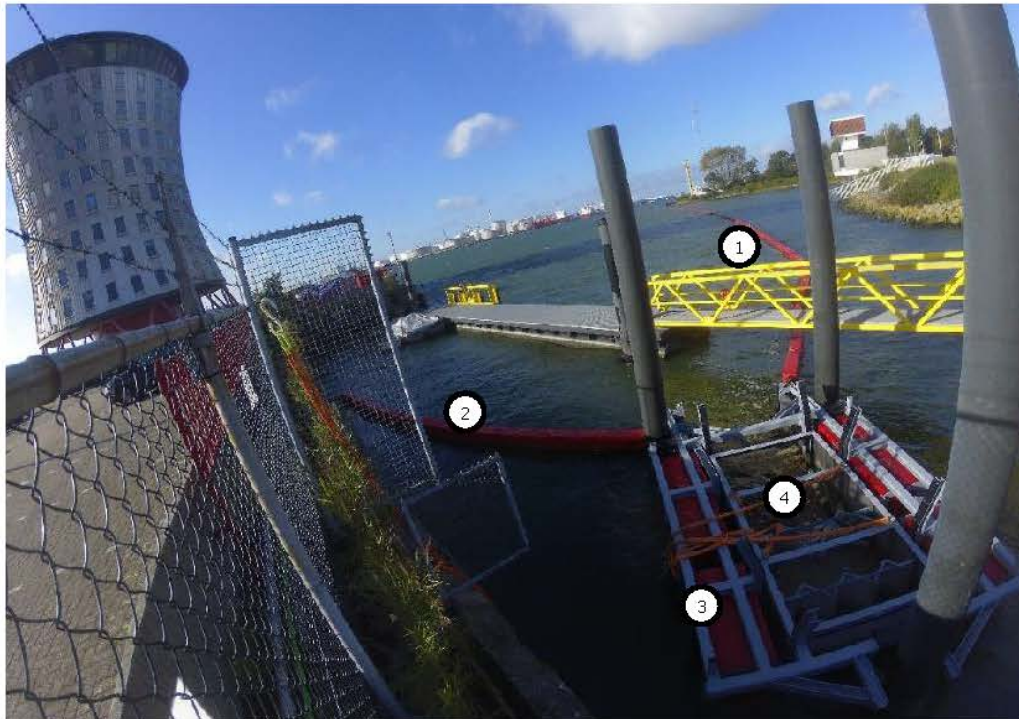
Figuur 3-1: "Catchy" in de Vijfsluizerhaven – Foto met de webcam die het stelsel bekijkt.

- Twee vangarmen (Ref. (1) en (2) in Figuur 3-1) die het afval geleiden naar het opvangstelsel met behulp van wind en stroming;
- Een drijvend frame (Ref. (3) in Figuur 3-1) dat de opvangbak ondersteunt; het frame is aan drie spudpalen afgemeerd waardoor het stelsel verticaal kan meebewegen met het getij;
- Een opvangbak (Ref. (4) in Figuur 3-1) die het vuil vasthoudt tot dat hij gehesen wordt om geleegd te worden.

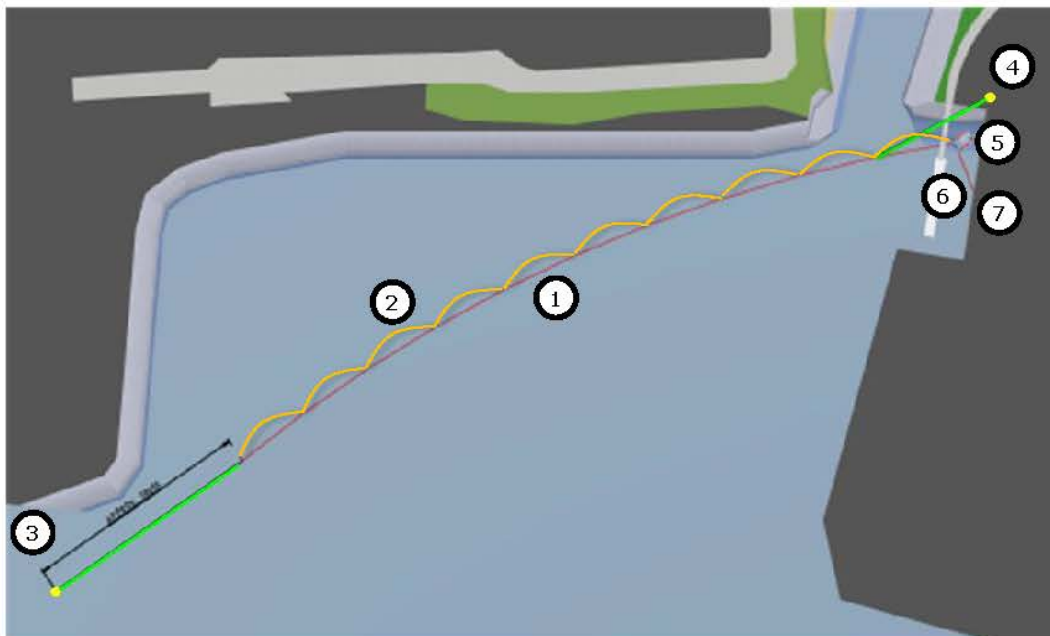
Figuur 3-2: De 200 m afleider (1) bestaat uit 10 secties van 20 m die aan elkaar en aan een Dyneema lijn verbonden zijn (2). Hij is afgemeerd aan een paal van DFDS Seaways (3), aan een bolder van RWS bij de kade van Mammoet (4) en aan één van de spudpalen waar het vangstelsel is afgemeerd (5). De 12 m afleider (6) is gemaakt uit een unieke sectie. Hij is afgemeerd aan de vangarm (4) en aan de kademuur van Mammoet (7).

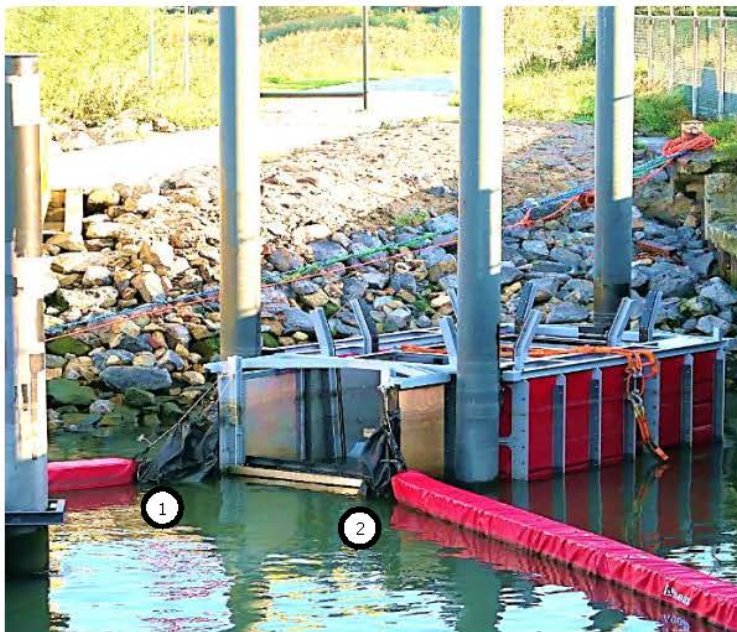
Figuur 3-6: Twee schermen met rek (1) en (2) zijn gebruikt om de afdichting te maken tussen de afleiders en het opvangsysteem.

De 12 m afleider is aan de kademuur van Mammoet afgemeerd en aan het vangstelsel. De connectie met de kademuur van Mammoet is zo gemaakt dat de 12 m afleider mee kan bewegen met het getij (zie Figuur 3-5). Fenders zijn geplaatst tussen de afleider en de kademuur zodat de PVC-buitenhoed van de afleider niet beschadigd wordt door wrijving met de kademuur. Een flexibel scherm van geotextiel vormt de afdichting tussen de afleider en het opvangsysteem (zie Figuur 3-6).

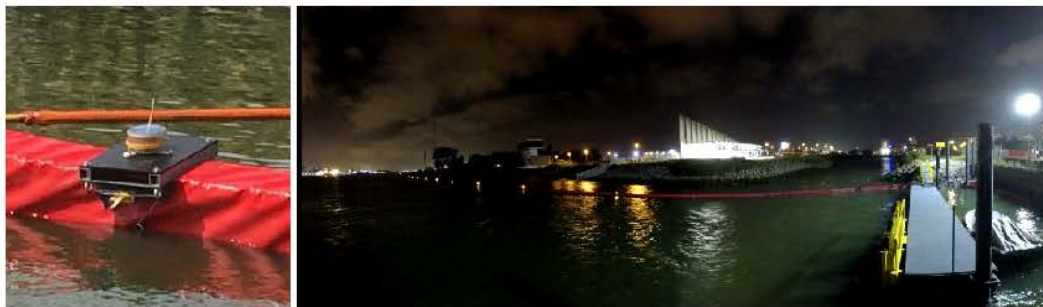
Figuur 3-7: Verlichting op de 200 m afleider.

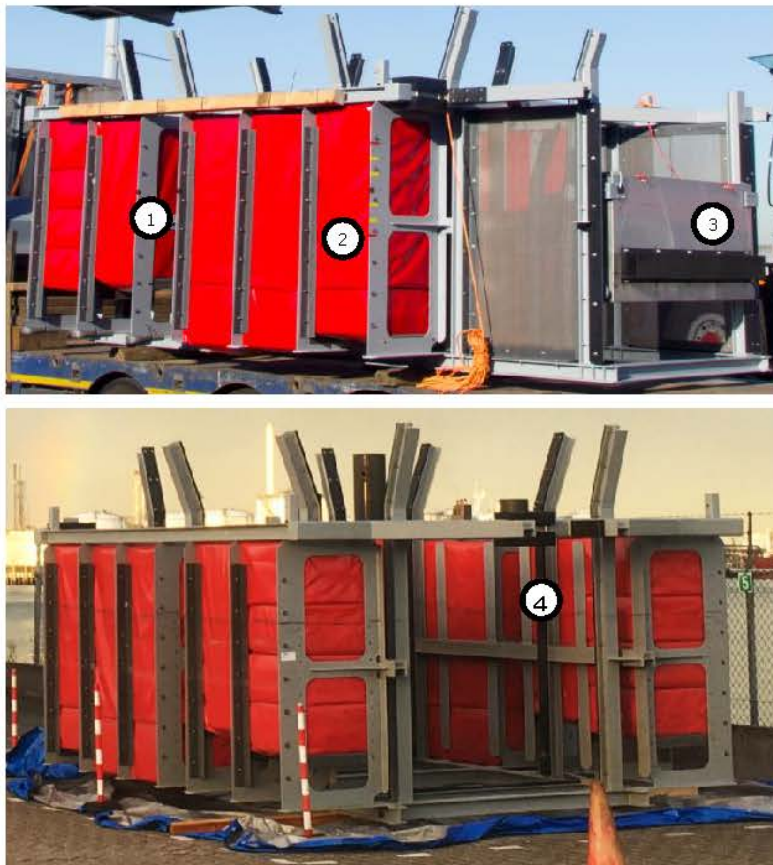
Figuur 3-8: Drijvend frame – voor- en achterkant – bestaande uit een staal frame (1) en ondersteunt door drijvers (2). Het frame is voorzien met een terugslagklep (3) die sluit om te voorkomen dat het opgevangen vuil uit het systeem ontsnapt. HDPE geleiders (4) zorgen voor geleiding van de opvangbak naar zijn positie in het frame.

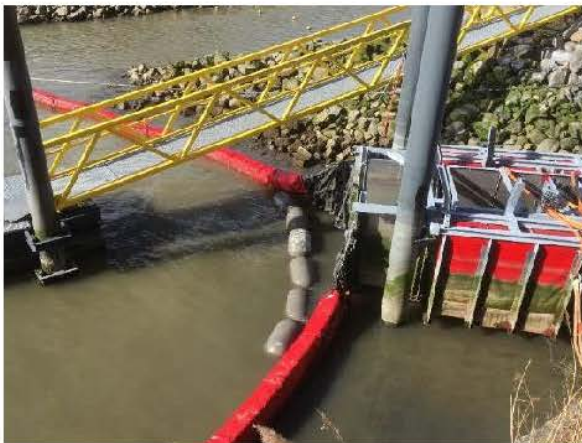
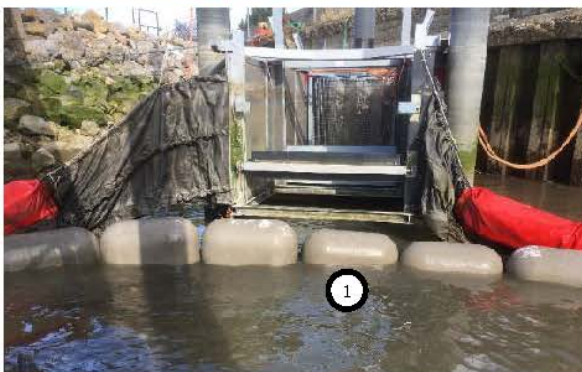
Figuur 3-10: Zes betonblokken (1) aan de voorkant van het systeem zorgen ervoor dat er geen afval onder het systeem geraakt bij zeer laag water.

Om te voorkomen dat afval onder het systeem stroomt bij zeer laag water, zijn er op de bodem betonblokken voor het systeem geplaatst (zie Figuur 3-10).

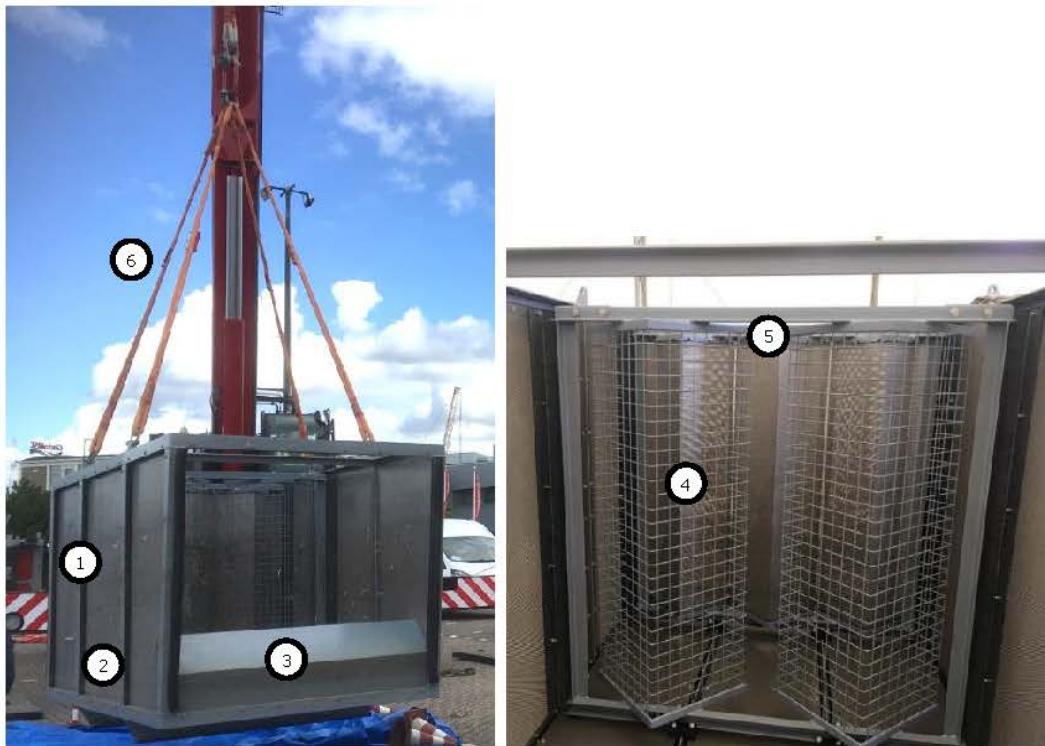
Figuur 3-11: Opvangbak met: (1) staalstructuur, (2) wanden en bodem uit geperforeerd plaatmateriaal, (3) een drempel die voorkomt dat het vuil uit het systeem ontsnapt tijdens het hijsen voor lediging, (4) en (5) schotten die voorkomen dat het vuil uit het systeem gaat als het water uit het systeem uitstroomt, (6) een viersprong voor lediging.

De opvangbak is een kooi bestaande uit een stalen frame en geperforeerde platen met gaten van 3 mm. De opvangbak is 1.8 m breed, 3.5 m lang en 1.5 m hoog. Als de opvangbak in het drijvende frame rust, is het vrijboord van de bak 0.5 m. De opvangbak vangt dan zowel afval op van het wateroppervlak als afval tot één meter diepte in de waterkolom.

De opvangbak wordt middels een viersprong uit het drijvend frame gehesen voor lediging en verwisseld voor een tweede lege bak. Vervolgens wordt de volle bak naar de Allseas' BOYS yard gebracht. Het opgevangen afval wordt dan geanalyseerd en de bak voorbereid voor de volgende lediging.

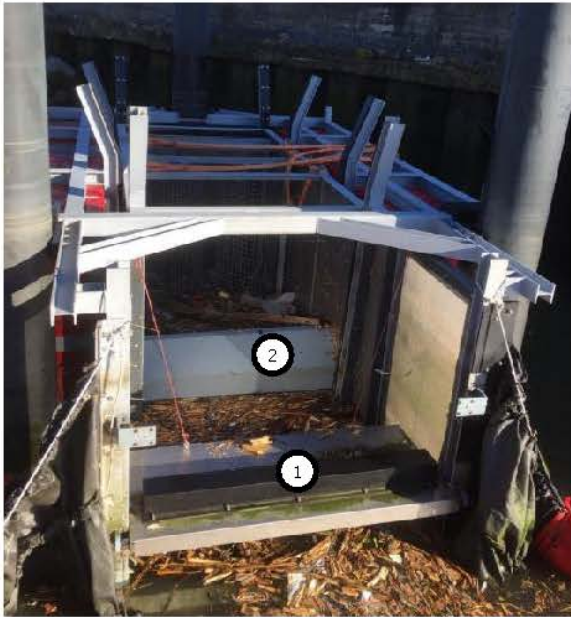
Figuur 3-12: In combinatie met de terugslagklep (1) aan het drijvende frame, zorgt de drempel (2) ervoor dat het vuil niet uit het systeem ontsnapt.

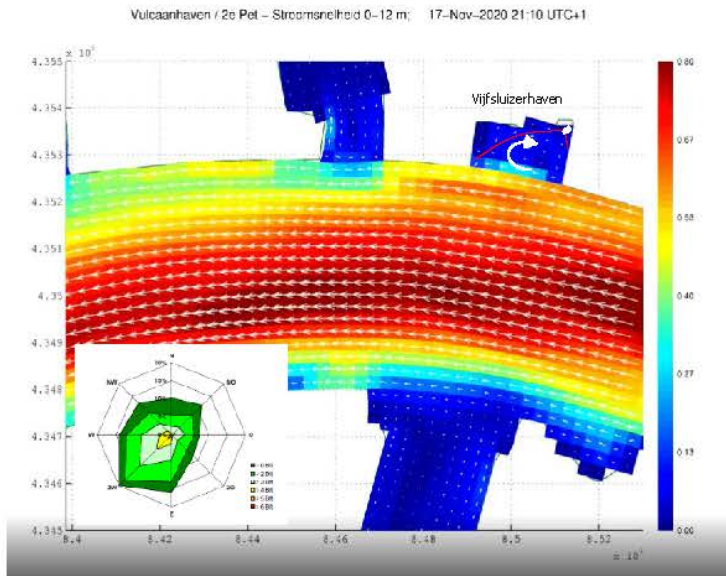
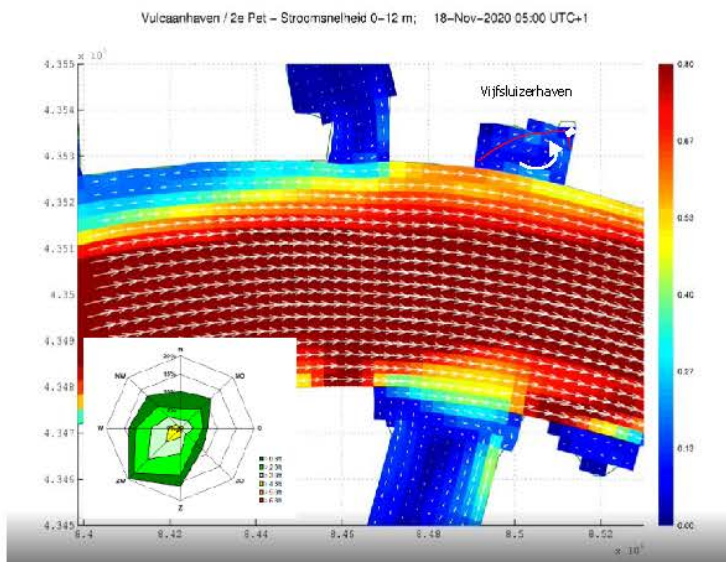
Figuur 4-2: De locatie van het vangstelsel in de Noordoostelijke oever van de Vijfsluizerhaven is berekend naar de meest voorkomende windrichting (zie de windroos) en de stroomrichting door het Operationeel Stroomingsmodel van het Havenbedrijf Rotterdam (boven eb, beneden vloed).

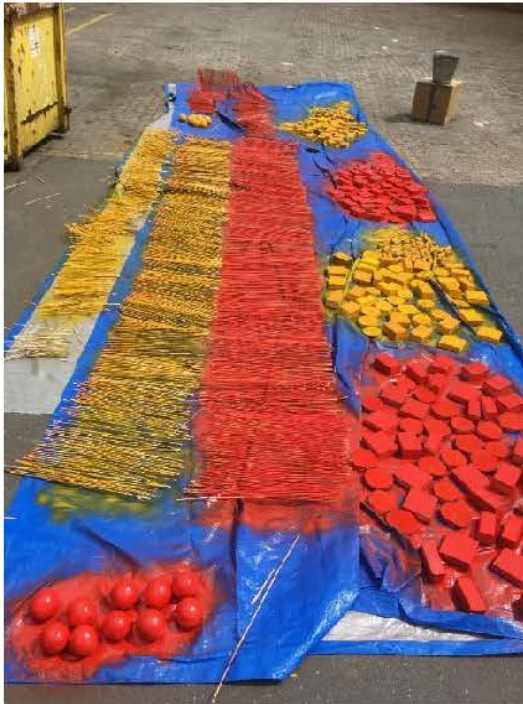
Figuur 5-2: Overzicht van de gebruikte tracers

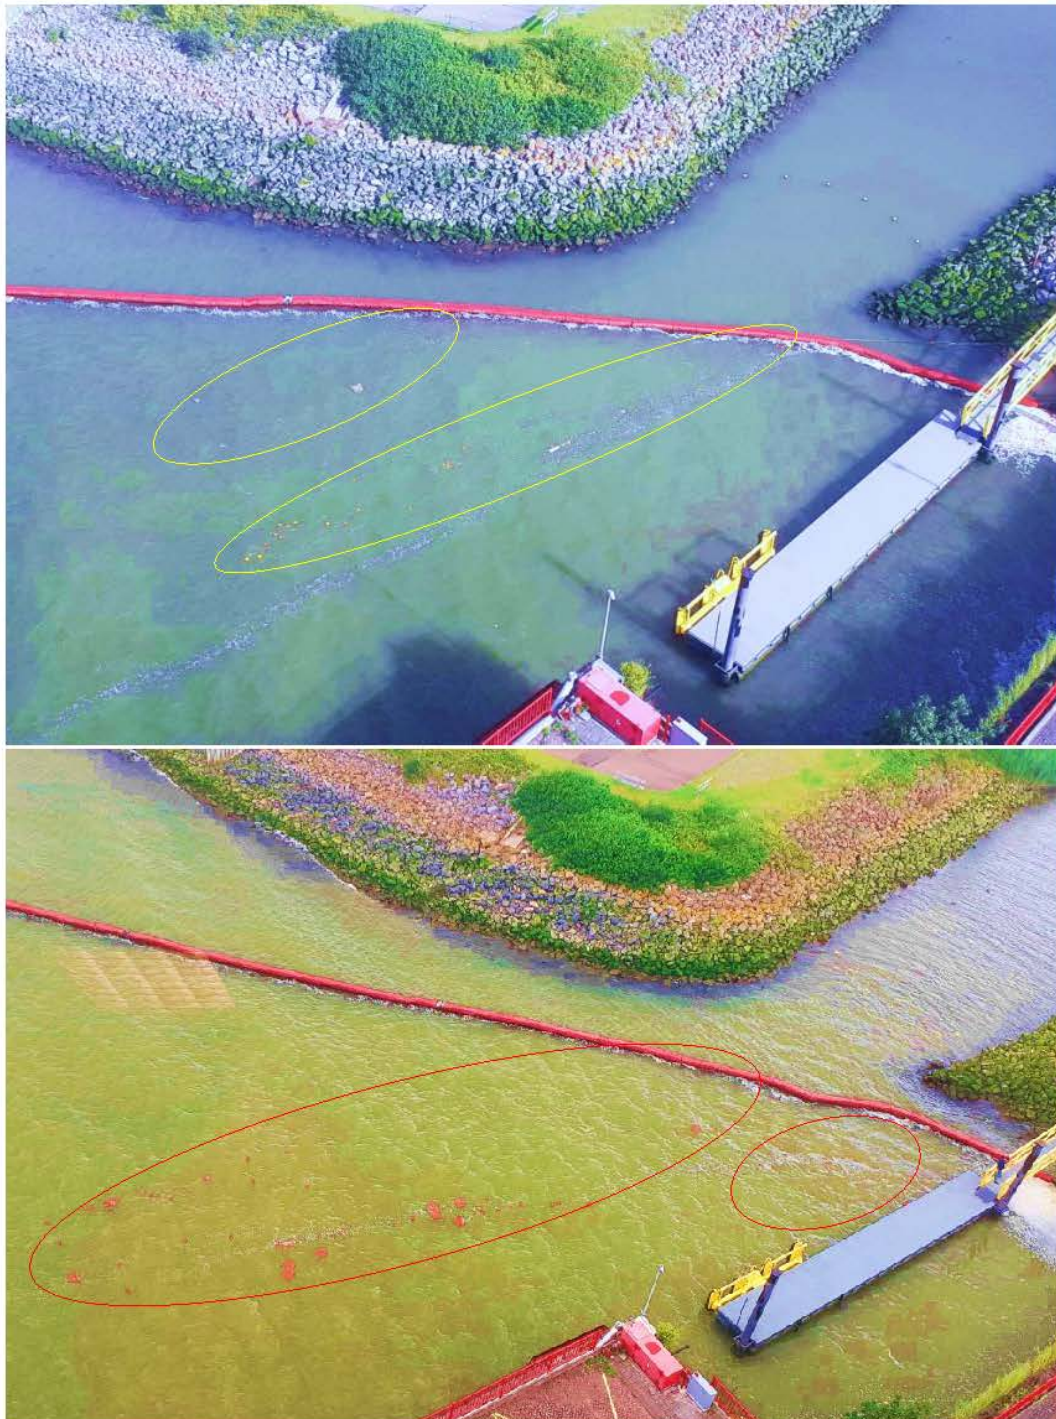
Figuur 5-5: De tracers vloeien langzaam richting plasticvanger. Het traject van de rode en gele tracers is gelijkaardig. Alleen de gele stukken bamboegordijn namen een bredere bocht omheen de kade van Mammoet en arriveren iets verder bij de afleider.

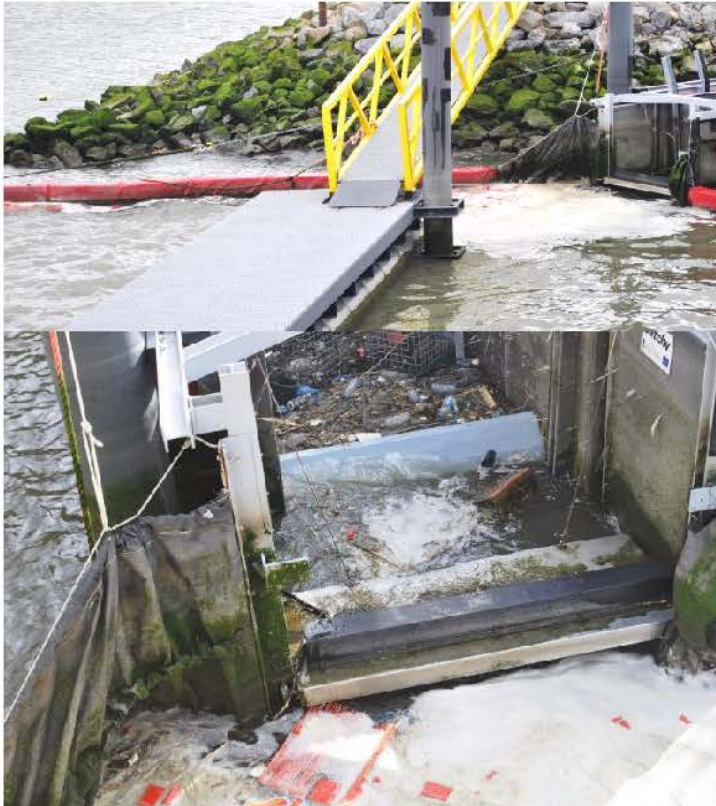
Figuur 5-6: De tracers worden naar het systeem geleidt, maar kunnen nog niet de kool in wegens eb. Het waterniveau staat nog net onder de grijze drempel.

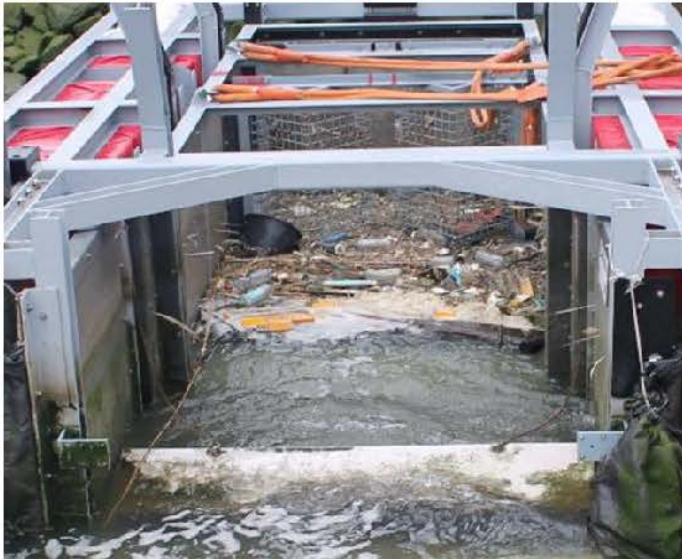
Figuur 5-8: Tracers in de plasticvanger op 06 augustus, vier uur na het begin van de testen. Het water staat terug hoger.

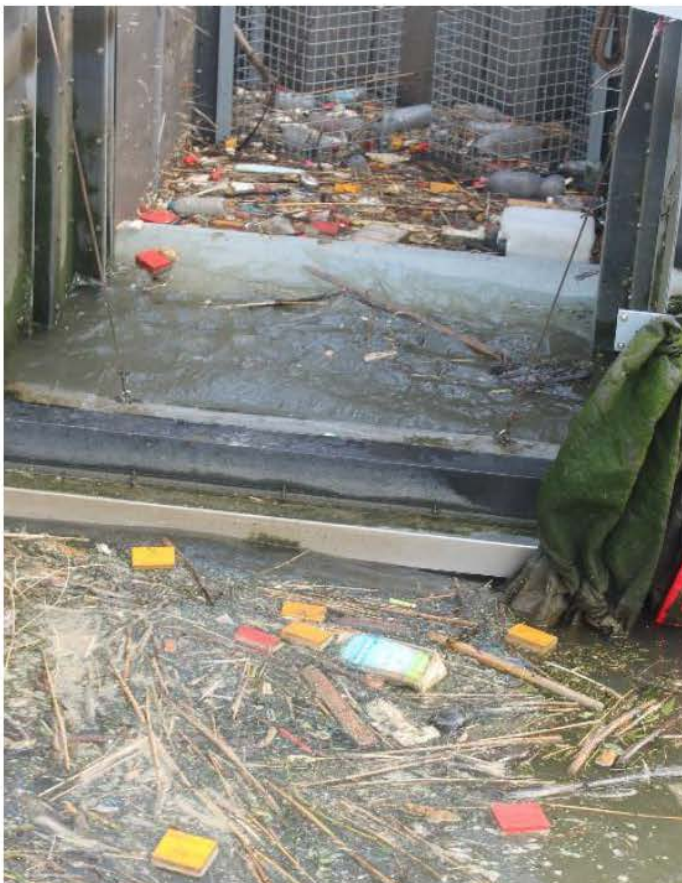
Figuur 5-9: Tracers voor en in de plasticvanger, op de dag van de lediging op 10 augustus.

Op de dag van de lediging lagen er nog een aantal tracers voor het systeem (zie Figuur 5-9). Deze tracers zijn in het water gebleven na het hijsen van de kooi. Op 17 augustus zijn er nog een paar tracers in de kooi gearriveerd. Slechts twee tracers zijn ontsnapt en kwamen achter het systeem. Op 31 augustus waren er geen tracers meer in de kooi, en één op de oever. Vanaf 23 augustus blaast de wind terug uit het noorden (zie Figuur 5-10). Dit verklaart dat er sinds die datum geen tracers meer werden gevangen.

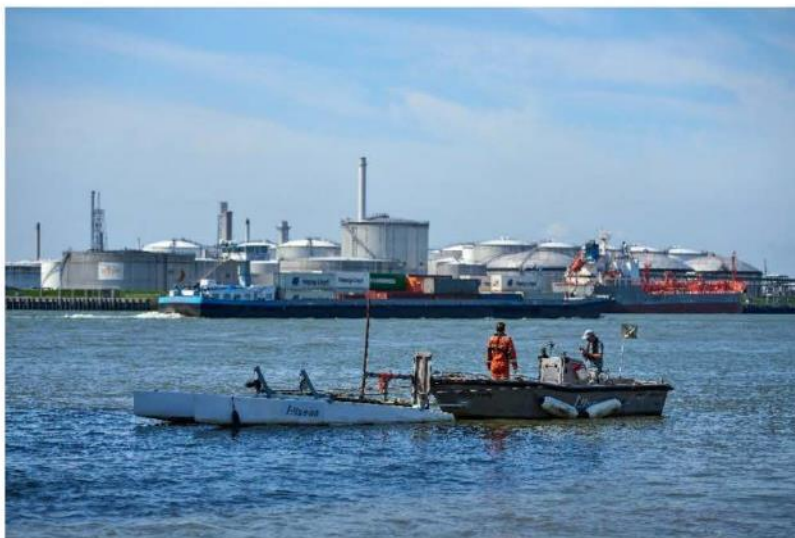
Figuur 5-12: Sampler geduwd door de Baby Lady.

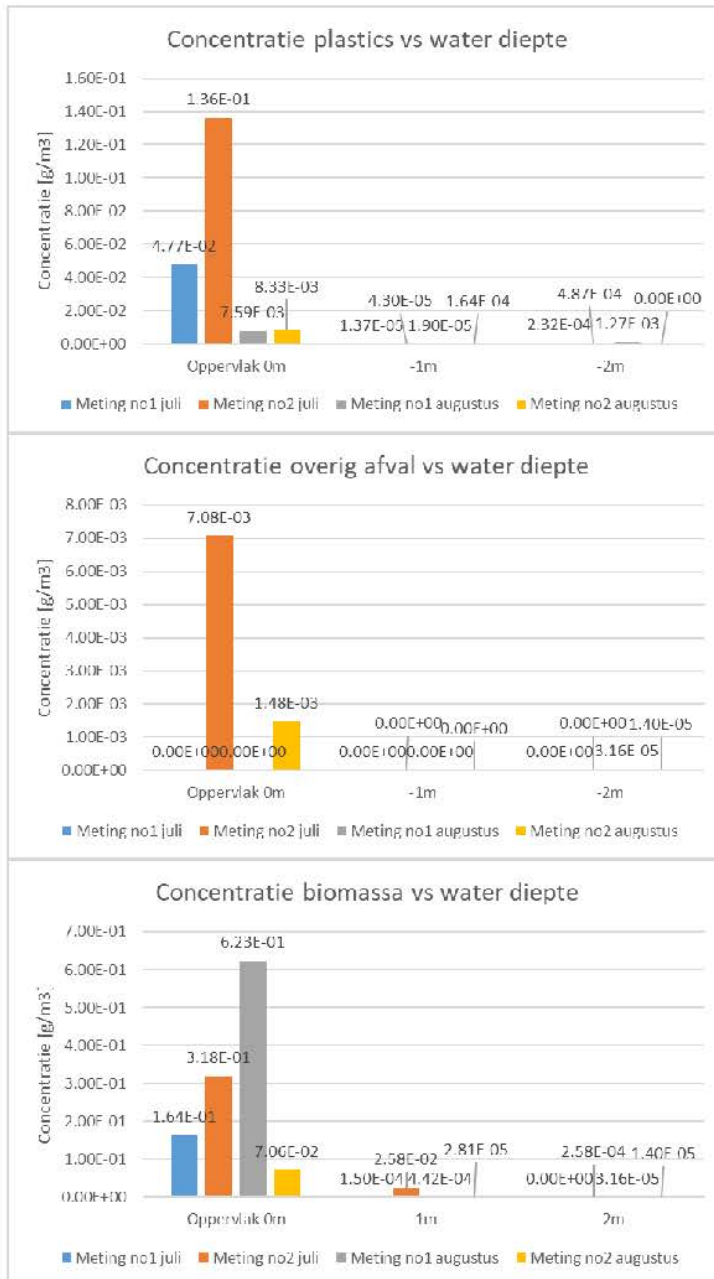
Figuur 5-14: Concentraties van afval per nethoogte.

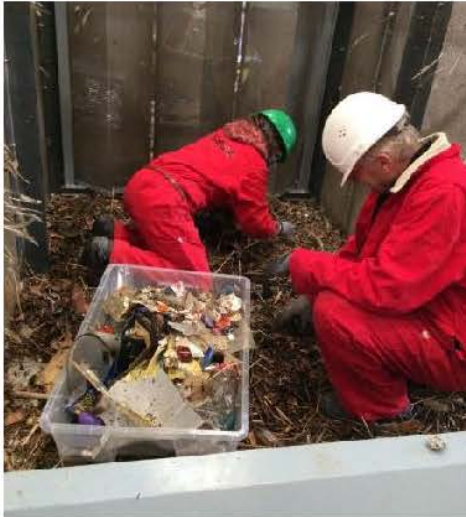
Figuur 6-1: Stap 2 van het behandeling proces – Handmatig sortering van het afval in de opvangbak.

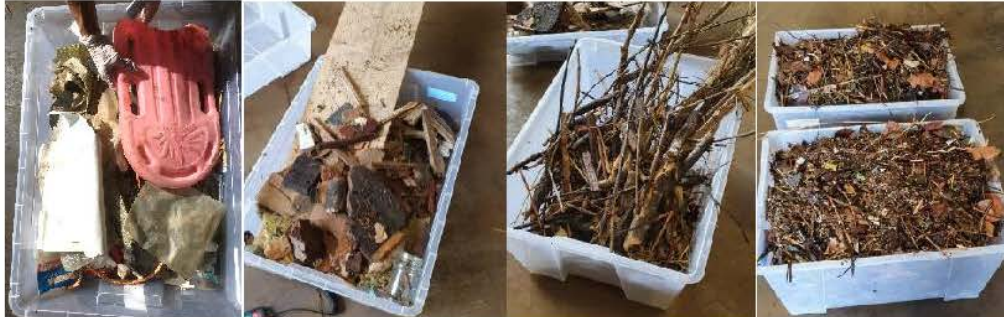
Figuur 6-2: Stap 2 van het behandeling proces – Het afval wordt gesorteerd in verschillende types materiaal. Van links naar rechts: plastics, overig, biomassa, mix.

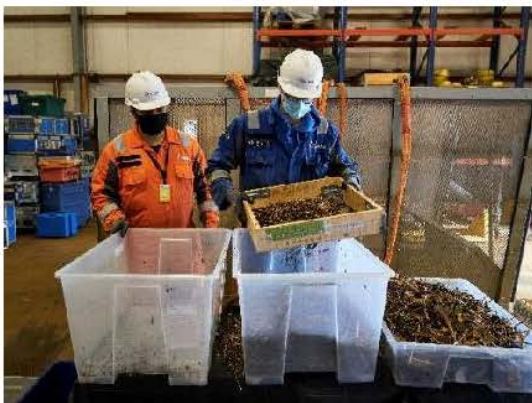
Figuur 6-3: Stap 2 van het behandeling proces – De mix wordt twee keer gezeefd.

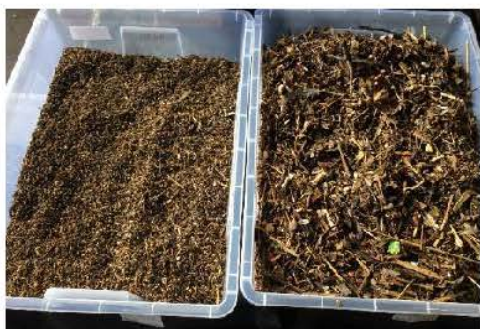
Figuur 6-4: Stap 2 van het behandeling proces – Mix afval na zeven – Links < 5 mm, rechts 5-25 mm

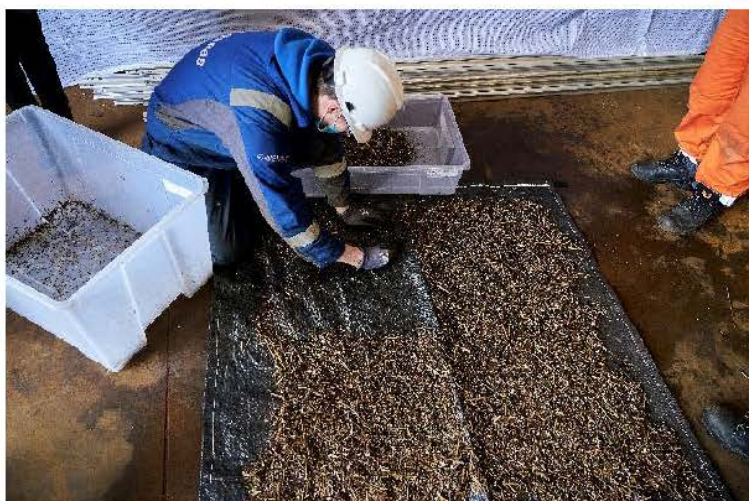
Figuur 6-5: Stap 2 van het behandeling proces – Monsterneming van de < 5 mm mix afval.

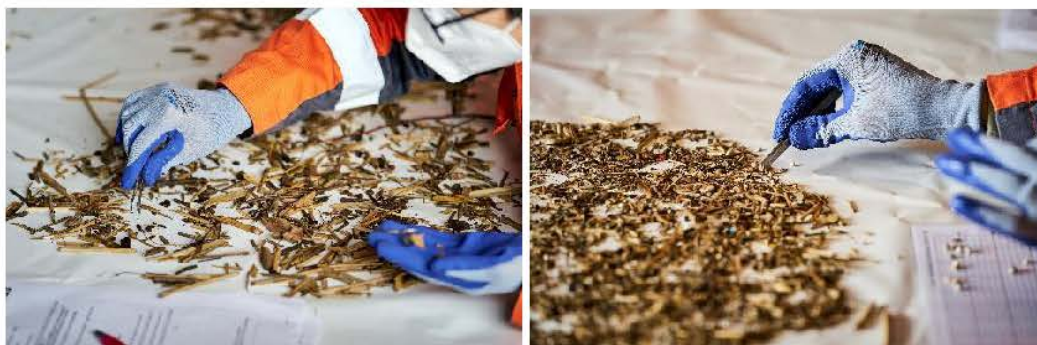
Figuur 6-6: Stap 3 van het behandeling proces – De < 5 mm en 5-25 mm mix afval worden gesorteerd per type materiaal.

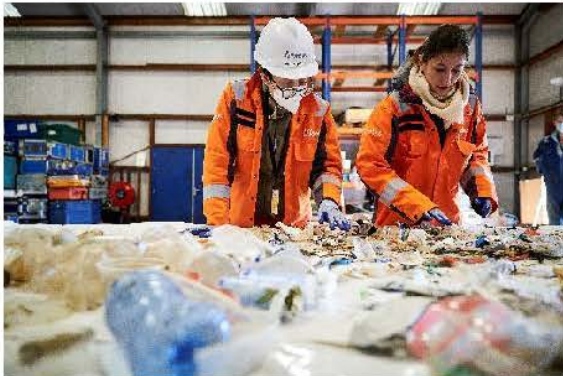
Figuur 6-7: Stap 3 van het behandeling proces – De OSPAR-rivier analyse en de analyse voor verwerking worden uitgevoerd.

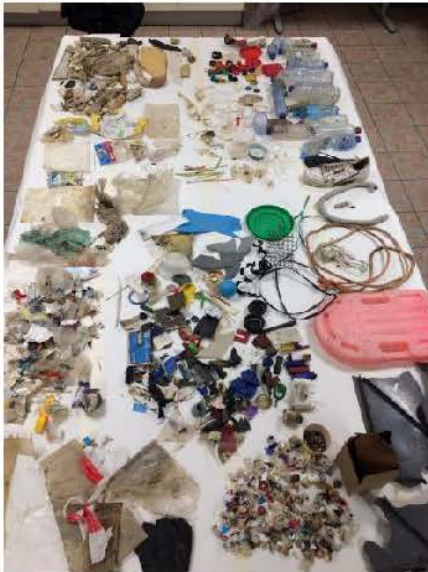
Figuur 6-8: Sortering van het afval volgens de OSPAR-rivier methodiek. Hier is het gedeelte plastic van het afval te zien.

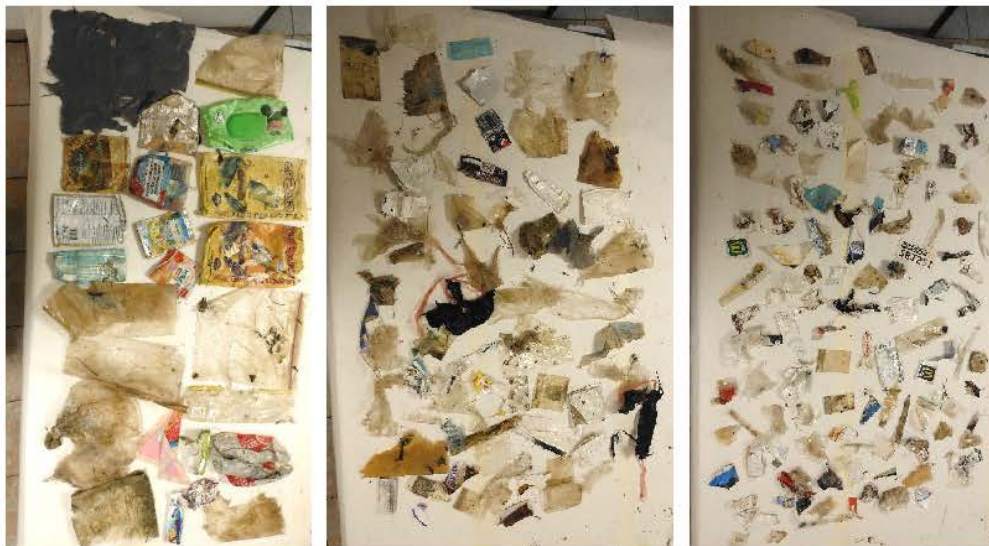
Figuur 6-9: Folies of zachte verpakkingen van verschillende afmetingen.

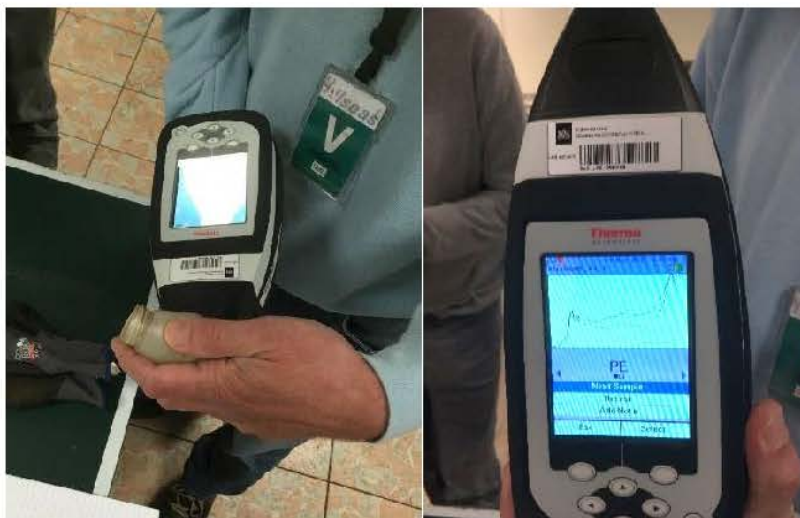
Figuur 6-10: Handheld NIR-spectrometer. ThermoScientific microPHAZIR.

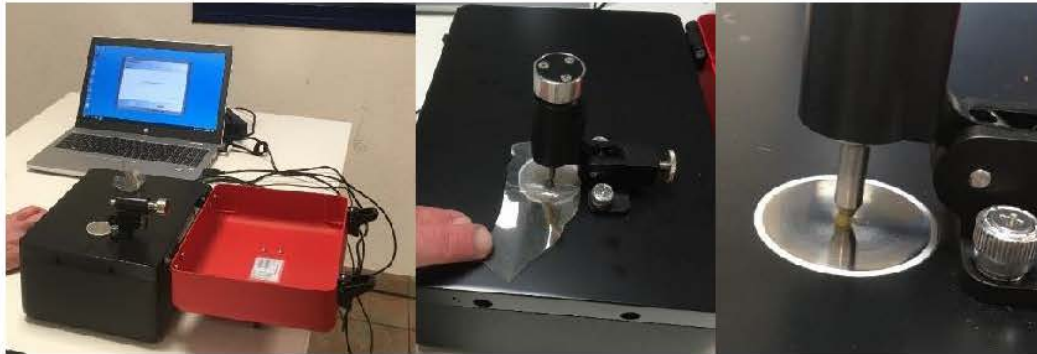
Figuur 6-11: Work bench NIR-spectrometer. Agilent Technologies - 4500 FTIR.

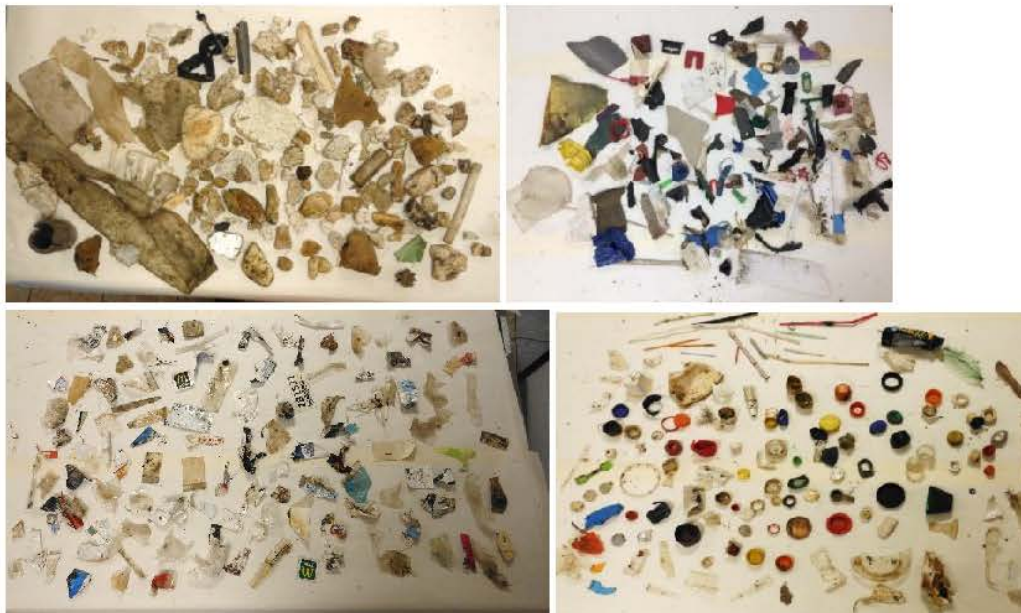
Figuur 7-4: De meest gevonden items zijn stukjes plastics, stukjes schuimmateriaal, doppen en deksels (foto's van de vangst van oktober).

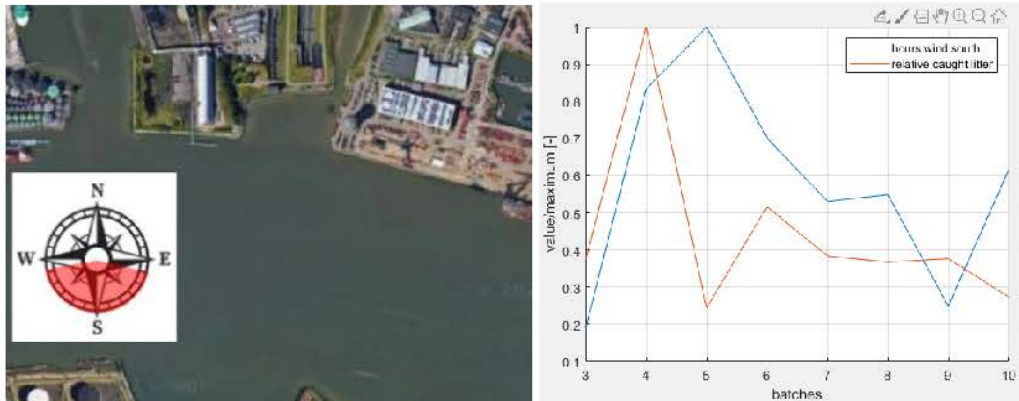
Figuur 7-9 : Correlatie tussen vangst en wind uit het zuiden. Oktober tot mei.

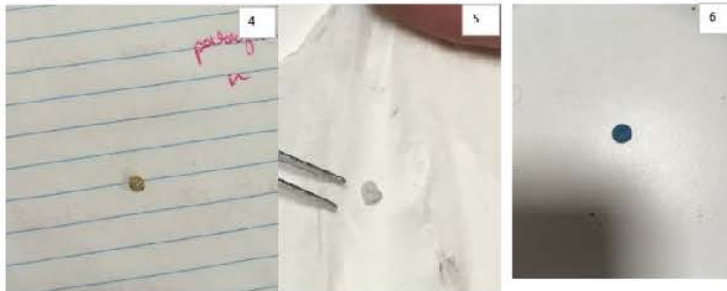
Figuur 7-13: Voorbeeld gescande pellets.

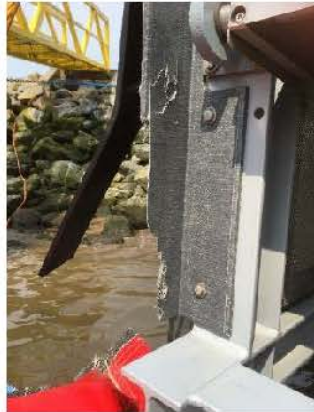
Datum	Bezorgdheid	Datum	Oplossing
11/08/20	<p>Het glasvezels profiel die de connectie maakt tussen het afsluitende geotextiel doek van de 200 m afleider en de vanger is na harde wind kapotgegaan</p>

04/09/20	<p>Het glasvezel profiel is vervangen door een staal profiel met antislip strip</p>

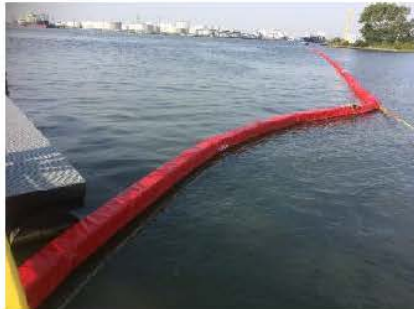
11/08/20	<p>De 200 m afleider komt te dichtbij van het ponton van de Watertaxi liggen met eb en zou door de scherpe hoeken van het ponton beschadigd worden</p>

11/08/20	<p>Als eerste oplossing wordt de afleider in positie gehouden doormiddel van 3 lijnen verbonden aan de Dyneema lijn op de afleider en aan een paal op de oever</p>

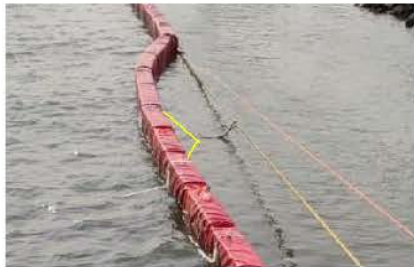
11/09	<p>De 3 lijnen zijn vervangen door een unieke lijn de Dyneema lijn op de afleider en de afmeerlijn naar de bolder op de kade van Mammoet.</p>

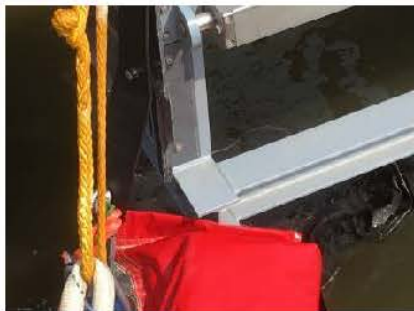
Datum	Bezorgdheid	Datum	Oplossing
11/08/20	<p>De 200 m afleider raakt het vangstelsel waardoor het PVC buitenhoes beschadigd kan worden.</p>

04/09/20	<p>De afleider is verplaatst richting de paal van DFDS Seaways zo dat er meer ruimte komt tussen de afleider en de vanger. Een nieuw afsluitend geotextiel doek voor tussen de afleider en de vanger, wordt gemaakt.</p>

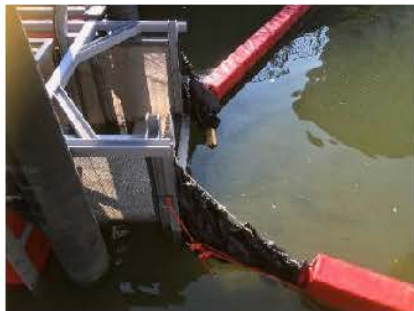
13/09/20	<p>Het afsluitende geotextiel doek is geïnstalleerd tussen de 200 m afleider en het systeem; elastiekjes zijn toegevoerd aan de bovenkant van het doek om minder slak te hebben in het doek tijdens eb.</p>

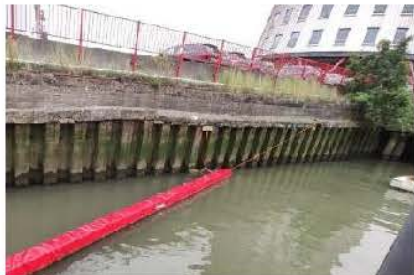
11/08/20	<p>De speling tussen de 12 m boom en het systeem is ook niet voldoende.</p>	09/09/20	<p>Meer ruimte is ook gecreëerd tussen de 12 m afleider en de vanger door het spannen van een lijn tussen de afleider en de kademuur van Mammoet.</p>

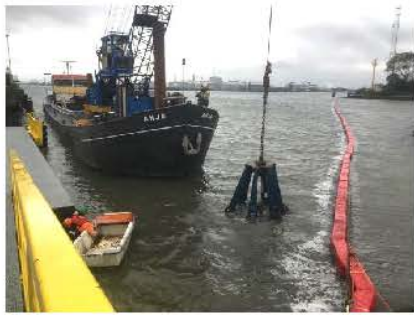
Datum	Bezorgdheid	Datum	Oplossing
		06/10/20	Stenen zijn weggehaald onder de afleider; daarna is het onderwaterscherp weer omlaag losgelaten

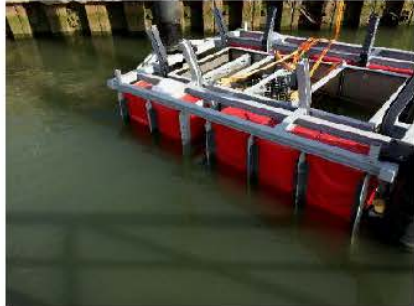
20/11/20	De ballast ketting is buiten het onderwaterscherp bevestigd
14/09/20	De vanger is niet horizontaal en heeft een trim hoek. Dit zou een storing van de terugslagklep kunnen veroorzaken Na onderzoek blijkt het dat de hoek ook veroorzaakt is door de trekkracht van de eerste sectie van de 200 m afleider die verbonden is aan de vanger.	17/09/20	Ballast zand zakjes zijn geplaatst op de vanger om te zorgen dat hij horizontaal blijft.

09/11/20	De eerste sectie van de 200 m afleider is verbonden aan de spudpaal die de kracht opneemt; door het gebruik van 2 ogen op de spudpaal en een verticale lijn gespannen tussen de 2 ogen kan de afleider verticaal mee bewegen met het getij.

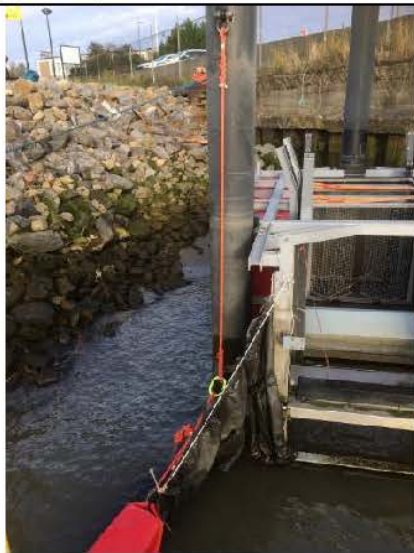
05/10/20	<p>De vanger zit vast op de spudpalen; een versteviger op het drijvend frame komt op de stopper rusten waardoor het systeem niet meer naar beneden kan</p>

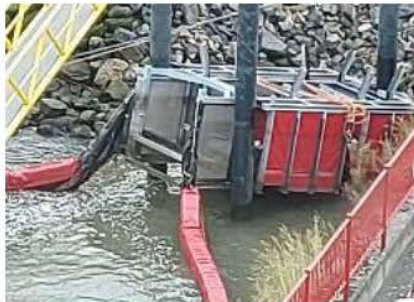
09/10/20	<p>De versteviger is deels afgeslepen waardoor hij geen blokkade meer creëert</p>

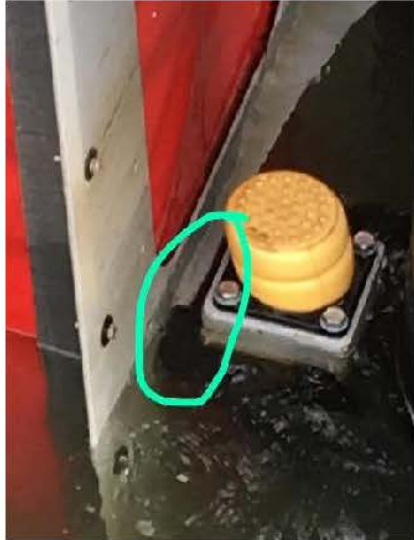
06/11/20	<p>De trekbanden op de 200 m afleider waar D-ringen bevestigd zijn die gebruikt worden om de verbinding tussen de secties van de afleider te maken en de verbinding tussen de afleider en de Dyneema lijn die de kracht op de afleider opneemt beginnen te schuren door roest op de D-ringen.</p>	20/11/20	<p>De trekbanden zijn hersteld en beschermd met rubber tegen slijtage; de gegalvaniseerde D-ringen vervangen door touw.</p>

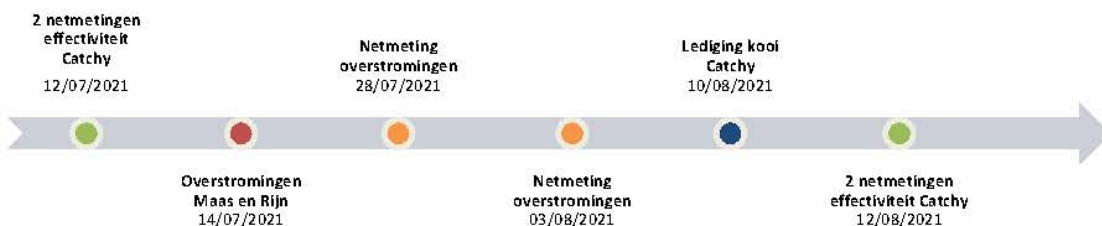
Figuur 2-1: Tijdlijn metingen, overstroming en lediging.

De gemeten data tijdens een eerdere monitoring campagne met de Allseas' sampler in de Vijfsluizerhaven en van de maandelijkse ledigingen van Catchy tijdens het pilotproject met Rijkswaterstaat worden hiervoor gebruikt (zie Ref. [2]). De datums van de metingen, overstroming en lediging van Catchy zijn samengevat in een tijdlijn in Figuur 2-1.

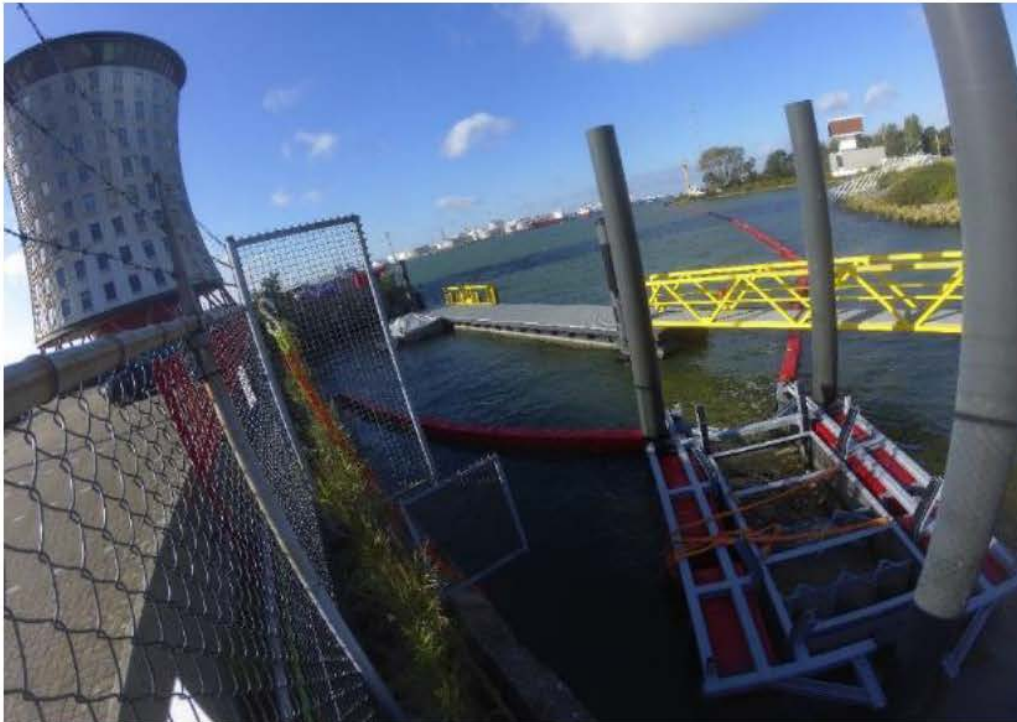
Figuur 3-4: "Catchy" in de Vijfsluizerhaven –Foto met de webcam die het systeem bekijkt.

Het vangstysteem is een passief systeem dat volledig werkt op wind en stroming. Het systeem vangt zowel macro-plastics (> 5 mm) als grote micro-plastics (3-5 mm) op het wateroppervlak en tot 1 m onder water. Elke maand wordt het systeem geleegd en wordt het afval geanalyseerd in het Allseas' plastic lab op de BOYS yard in Rotterdam.

Op 10 augustus 2021, bijna één maand na de overstromingen, is het systeem geleegd. Deze lediging valt buiten het pilotproject dat begin juli eindigde.

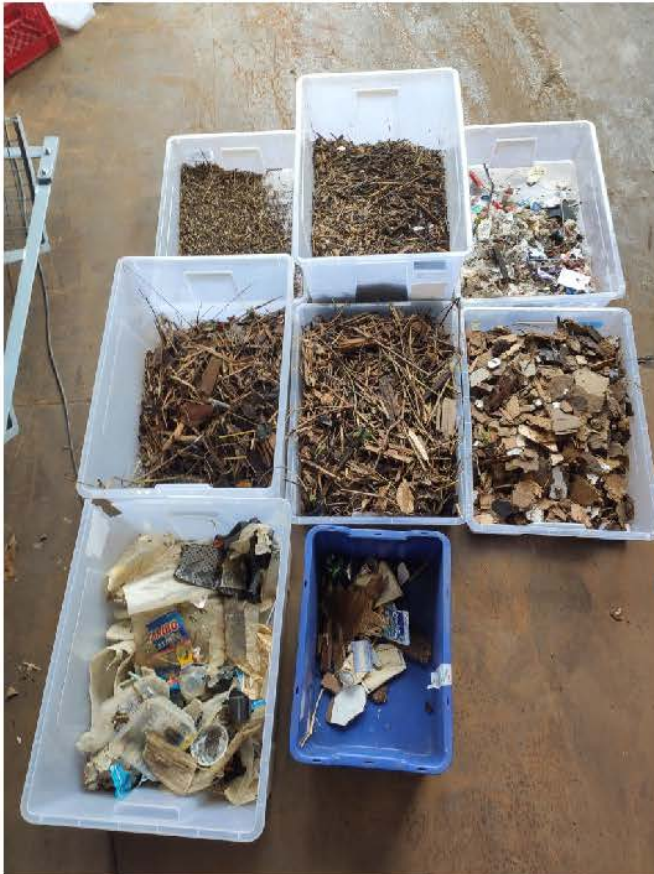
Figuur 3-5: Gesorteerde categorieën van afval

Nadat de kooi naar Allseas' BOYS yard is gebracht wordt deze leeggeschept in grote open bakken. Vervolgens worden deze bakken twee weken lang bewaard zodat ze kunnen drogen. Wanneer de vangst droog is wordt deze verder gesorteerd. Binnen deze opdracht is alleen de vangst groter dan 25 mm gesorteerd. Alle grote stukken plastic, bewerkt (bouw)hout, biomassa en overige objecten zijn gesorteerd en gewogen (zie Figuur 3-5). De resultaten van dit sorteerproces en de vergelijking met de resultaten van eerdere ledigingen zijn weergegeven in sectie 4.3.

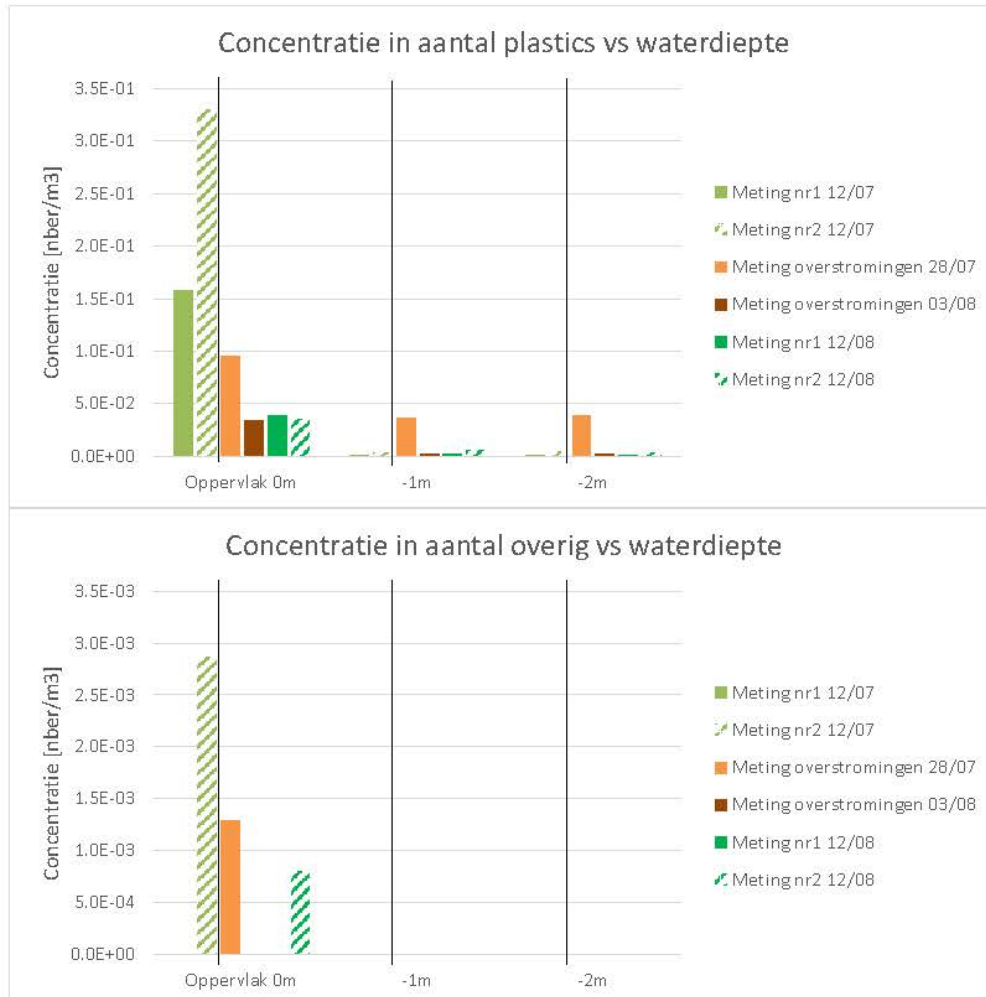
Figuur 4-3: Resultaten bemonsteren, concentratie in aantal. De verticale lijntjes geven aan tussen welke metingen de overstromingen hebben plaatsgevonden.

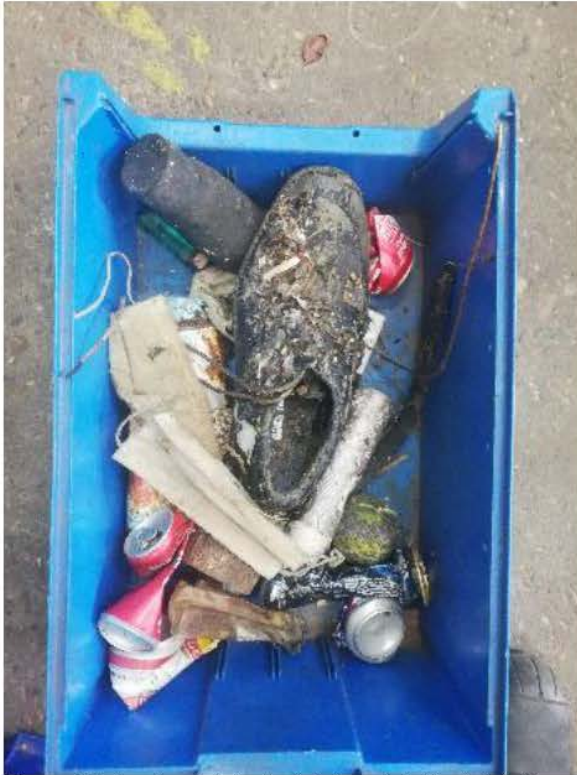
Figuur 4-6: Overige niet-plastic objecten uit Catchy batch 12

Bij het sorteren van de vangst zijn ook geen objecten gevonden die erg afwijken van eerdere vangsten.
