LIFE SouPLess

Evaluation passive system for riverine micro- and macro-plastics removal

**Report Project Catchy B3
Task <DB.3.3>**

RIJKSWATERSTAAT PILOTPROJECT – ZWERFAFVAL AFVANGEN IN DE NIEUWE MAAS BIJ VIJFSLUIZERHAVEN

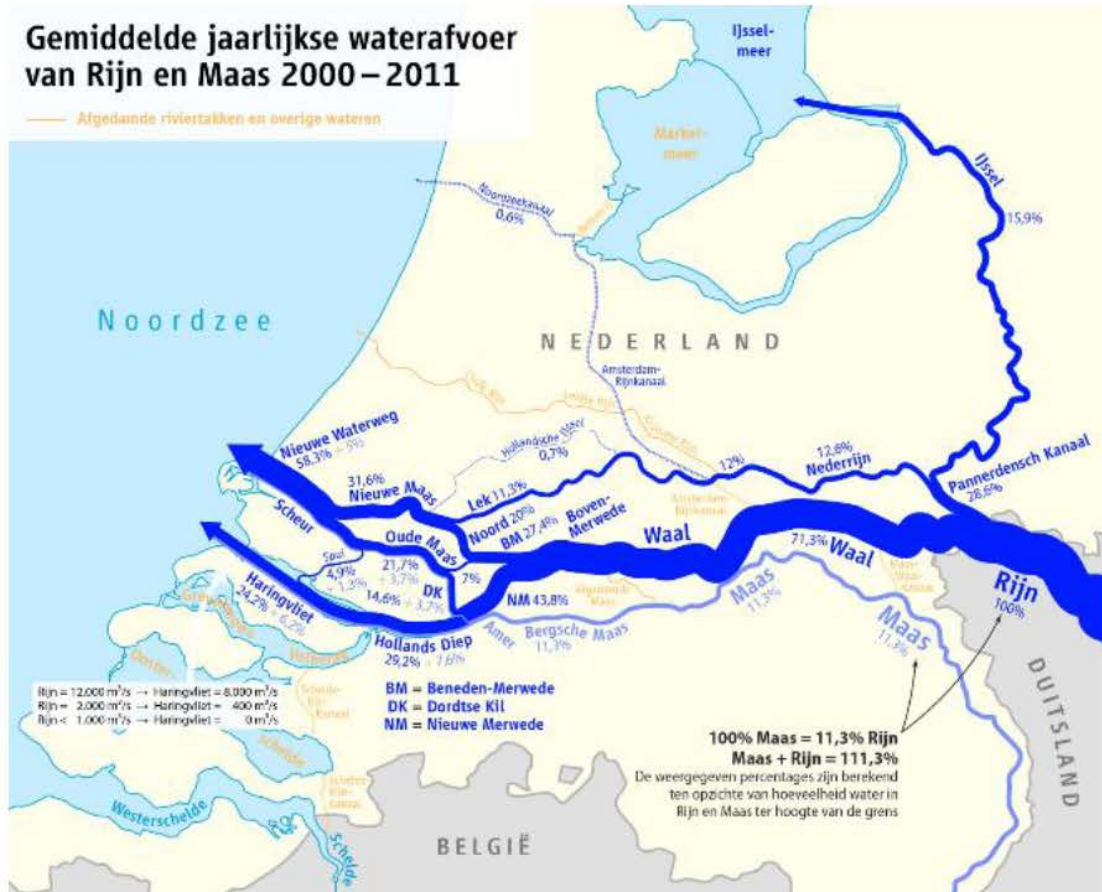
Figuur 4-7: Jaarlijks debiet Rijn en Maas

- The Nieuwe Maas is an arm of the Rhine; although many of the flood-affected rivers were tributaries of the Rhine, the Rhine itself has not set record highs. Floods along the Rhine are mainly influenced by the melting of the ice in the Alps and less by the inflow of tributaries. Moreover, only 32% of Rhine water flows via the Nieuwe Maas; the observed flow rates and water heights at the site of this study have remained average during and after the floods;
